VISTORIA NO PÓLDER DO RIBEIRÃO GUARATINGUETÁ

RELATÓRIO DE VISTORIA TÉCNICA

4. SITUAÇÃO ATUAL E DIAGNÓSTICO DA ÁREA 02 (JARDIM RONY)

REGISTRO FOTOGRÁFICO ÁREA 2

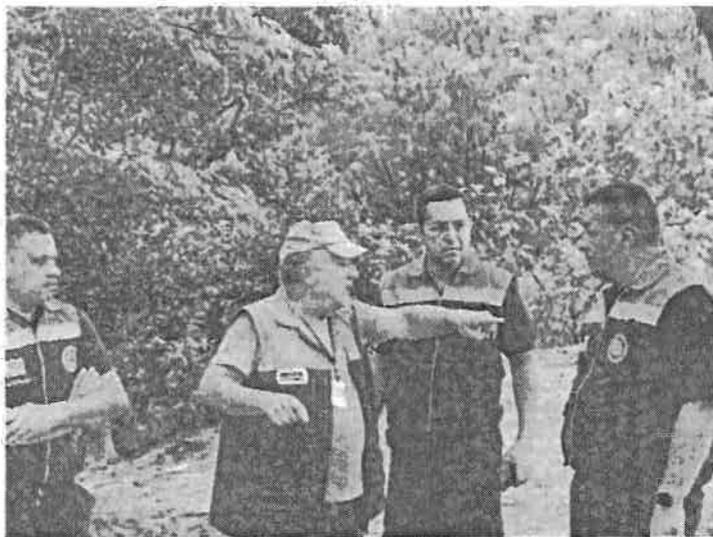
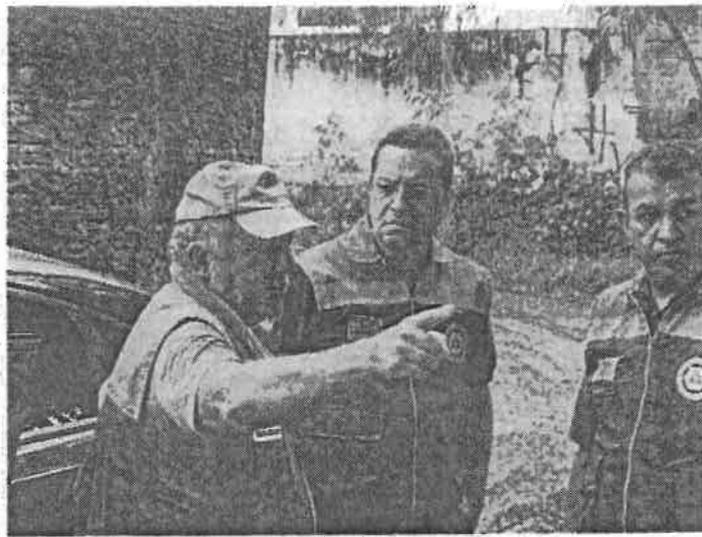
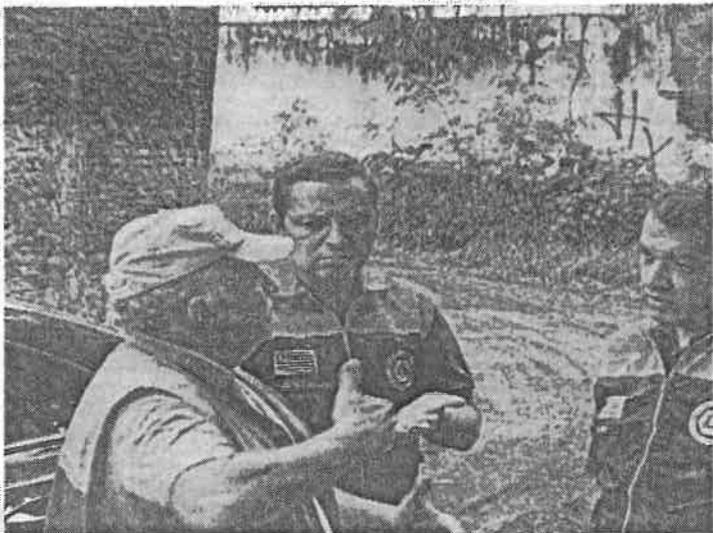
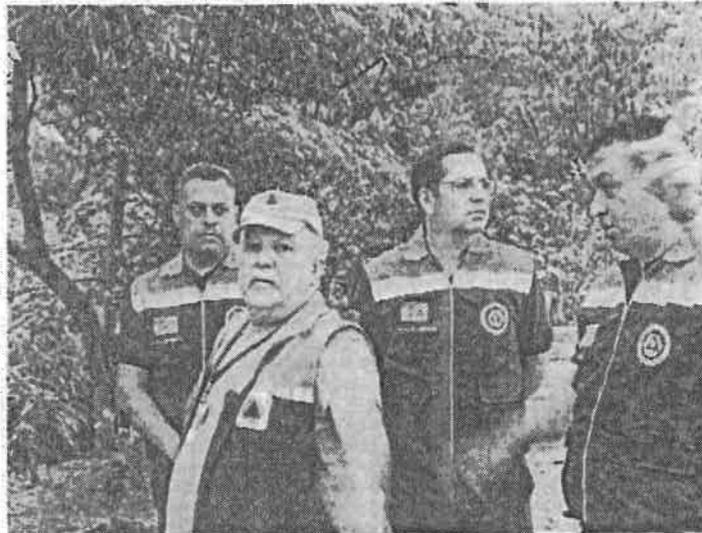
Vistoria realizada no dia 25/01/2023 com a presença do Coronel Araújo Monteiro, diretor estadual da Defesa Civil, Wander Vieira coordenador regional da Defesa Civil do estado, Júlio assessor do secretário estadual coronel Henguel e o assessor municipal da Defesa Civil Crysantho.

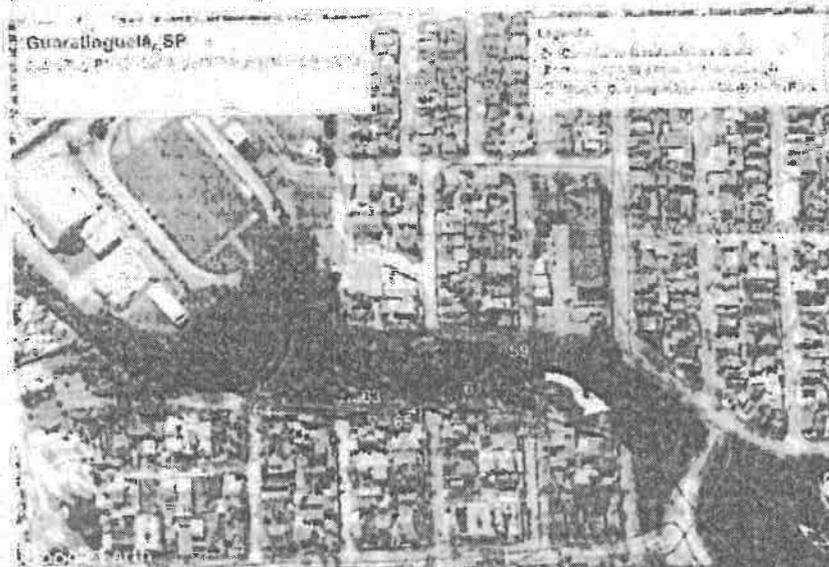
A Figura 3 apresenta uma vista parcial do Jardim Rony, situado às margens do Ribeirão Guaratinguetá destacando o caminhamento realizado na área de estudos (linha vermelha) e os pontos de controle de campo. No registro fotográfico (ANEXO II - REGISTRO FOTOGRÁFICO ÁREA 2 – JARDIM RONY) são apresentadas as fotos numeradas de Fotos 26 a 35 que estão amarradas aos PONTOS GPS 59 a 66 apresentados na Figura 3.

Figura 3. Guaratinguetá, Jardim Rony. Vista parcial do Ribeirão Guaratinguetá. A linha em vermelha indica o caminhamento na área de estudos; os Pontos GPS 59 a 66 representam os pontos de controle de campo. A seta em amarelo indica direção do fluxo do Ribeirão Guaratinguetá.

Constatado que o dique apresenta cicatrizes de escorregamentos por solapamento de seu talude nos Pontos GPS 60 e 65, por meio da análise da imagem do Google Earth (Figura 3) permite-se inferir que a extensão afetada diz respeito a aproximadamente 60 metros dos taludes do dique da marginal direita do Ribeirão Guaratinguetá.

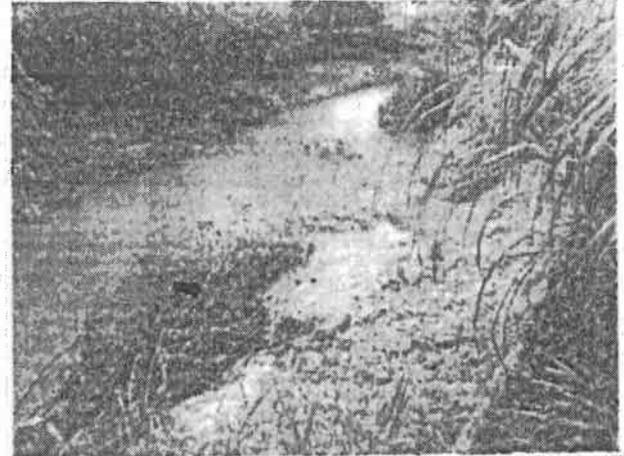
Durante a vistoria foi constatada a presença de uma cicatriz de escorregamento no talude do dique (Ponto GPS 61-Fotos 28 a 31), margem direita do Ribeirão Guaratinguetá, com material de escorregamento atingindo a lâmina d'água em 3 m a partir de sua base.

Foto 28. Ponto GPS 61. Ribeirão Guaratinguetá, margem direita, margem esquerda. Detalhes da Foto 27. Cicatriz de do solapamento do talude do dique.

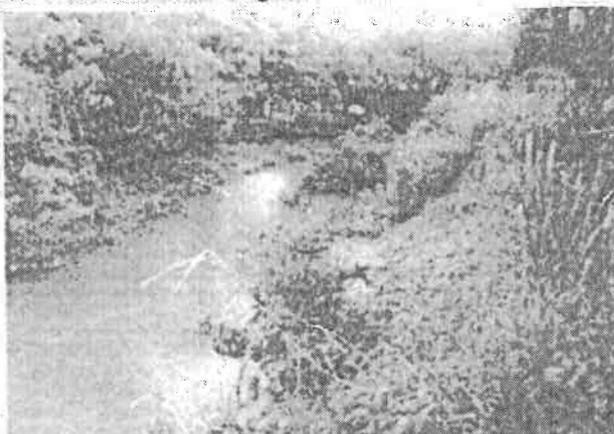
Foto 31. Ponto GPS 61. Solapamento do talude do dique (margem direita), com cicatriz em solo exposto. Detalhes das Fotos 28 a 30.

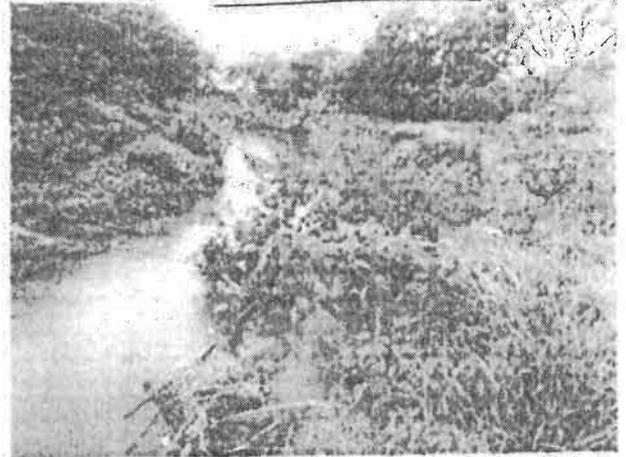
No Ponto GPS 62, Fotos 32 e 33, são observadas feições de solapamento da margem direita do Ribeirão Guaratinguetá, e pela localização, a feição ocorre em talude marginal natural do ribeirão.

Foto 33. Solapamento da margem direita. Detalhes da Foto 32, com vista para jusante (Ponto GPS 62).

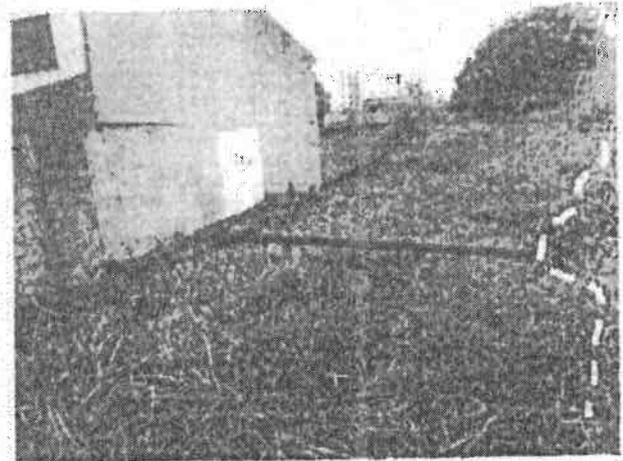
O Ponto GPS 65 – Foto 34, apresenta uma cicatriz de escorregamento do talude do dique, em solo exposto, com altura aproximada de 3 m, e neste ponto a moradia se encontra afastada em 8m de distância em relação a coroa da cicatriz de escorregamento.

Foto 34. Ponto GPS 65-Figura 3. A linha amarela indica a coroa da cicatriz de escorregamento por solapamento da crista do talude do dique. A linha vermelha indica a distância de afastamento de 8 m para a moradia. Altura do talude próxima a 3 m neste ponto.

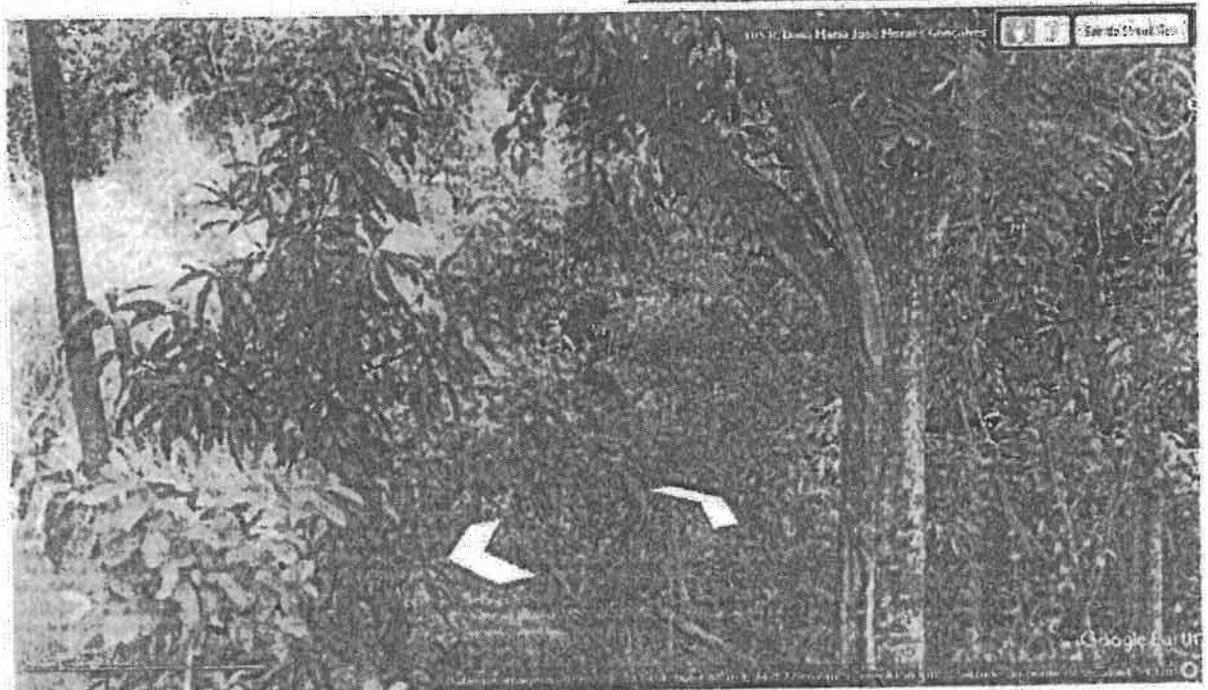
Conforme relato da Defesa Civil de Guaratinguetá, o local apresenta um processo recorrente desde 2019, com queda de partes do talude do dique de contenção do avanço das águas do ribeirão para as moradias (Foto 35).

Foto 35. Imagem Google Earth de 09/2022. Vista do Ponto GPS 59 para a margem direita do Ribeirão Guaratinguetá. A seta indica o talude do dique em solo exposto (mostrado na Foto 27), indicativo de que feição do processo de solapamento do talude do dique já estava instalado.
