**PREFEITURA DA ESTÂNCIA  
TURÍSTICA DE GUARATINGUETÁ**

**TERMO DE VISTORIA**

**Nº 024**

| LOCALIZAÇÃO: | Estrada Paulo Virgílio, KM 21 | Nº S/N | |

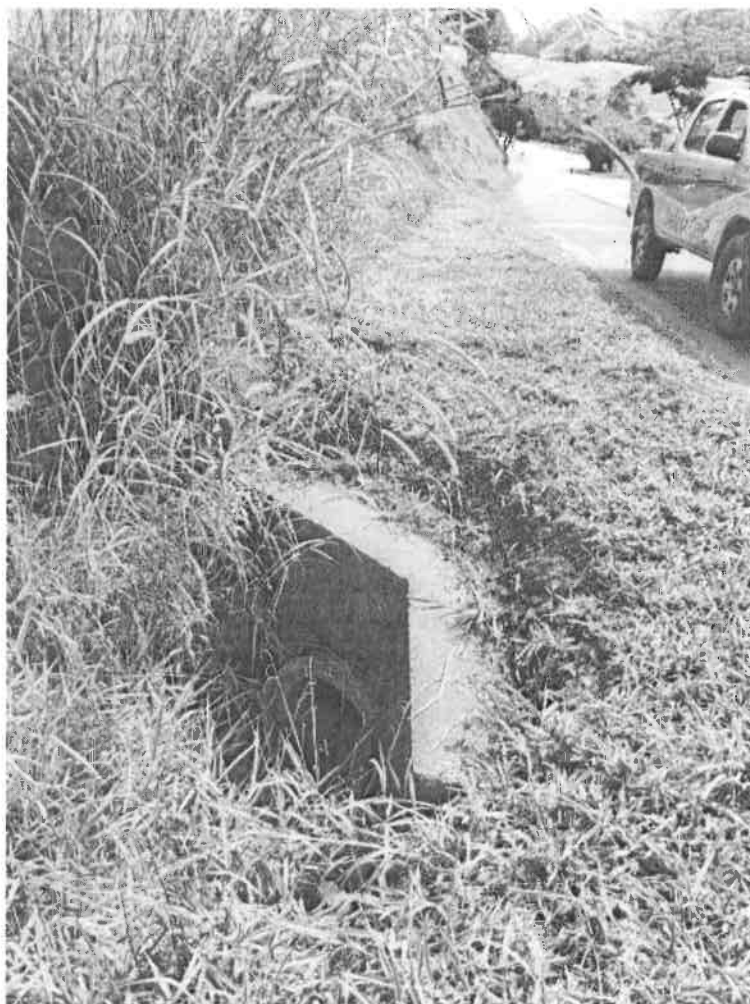
**Entrada da drenagem - Ponto 1**

A Defesa Civil informa que em vistoria ao local, foi possível identificar uma manilha que engloba o fluxo de água pluvial advinda de uma vala de drenagem não concretada no sentido Guaratinguetá – Cunha nas margens da Rodovia Paulo Virgílio, segundo moradores essa tubulação atravessa a rodovia e alguns metros à frente desemboca em uma saída d'água no topo do talude que fica também as margens da rodovia, mas no sentido Cunha – Guaratinguetá.

3 – A Defesa Civil recomenda que, salvo melhor juízo, a manilha que serve de entrada para o fluxo de água pluvial (ponto 1) seja selada até que o disciplinamento de água seja realizado e que o fluxo seja redirecionado temporariamente para a vala de drenagem concretada (ponto 3) que esta a poucos metros à frente.

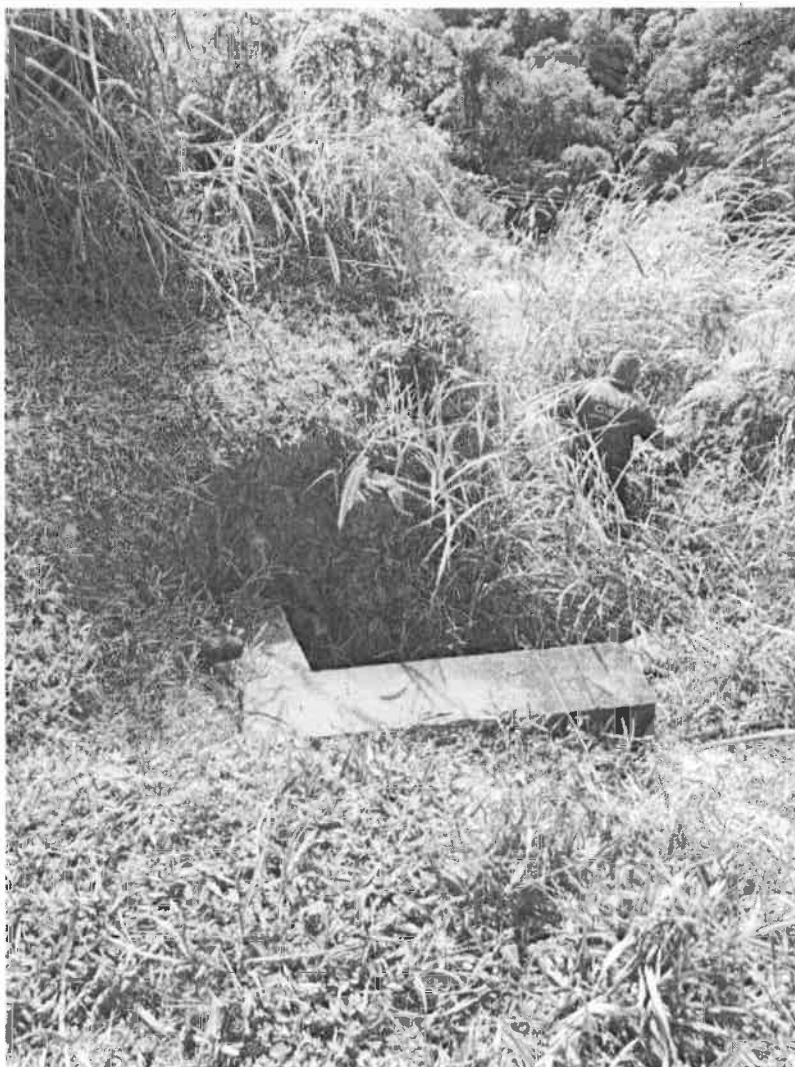
Saída da drenagem – Ponto 3

Próximo ao Ponto 1 – ou seja, a entrada da drenagem, apenas alguns metros a frente, há uma vala de drenagem concretada que captura toda a água escoada após o ponto 1 (denominado ponto 2), e ambos, os pontos 1 e 2 estão na mesma topografia, ou seja, ambos captam água no mesmo sentido de fluxo e da mesma fonte de contribuição.

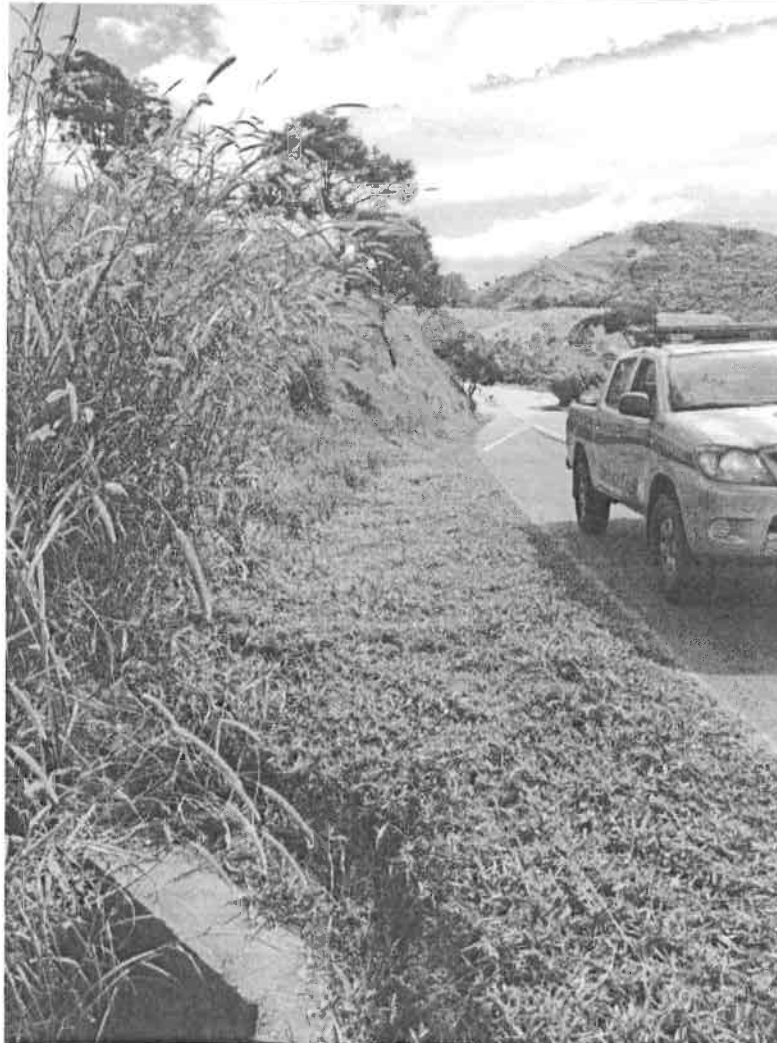
Início da vala de drenagem concretada poucos metros a frente do ponto 1.

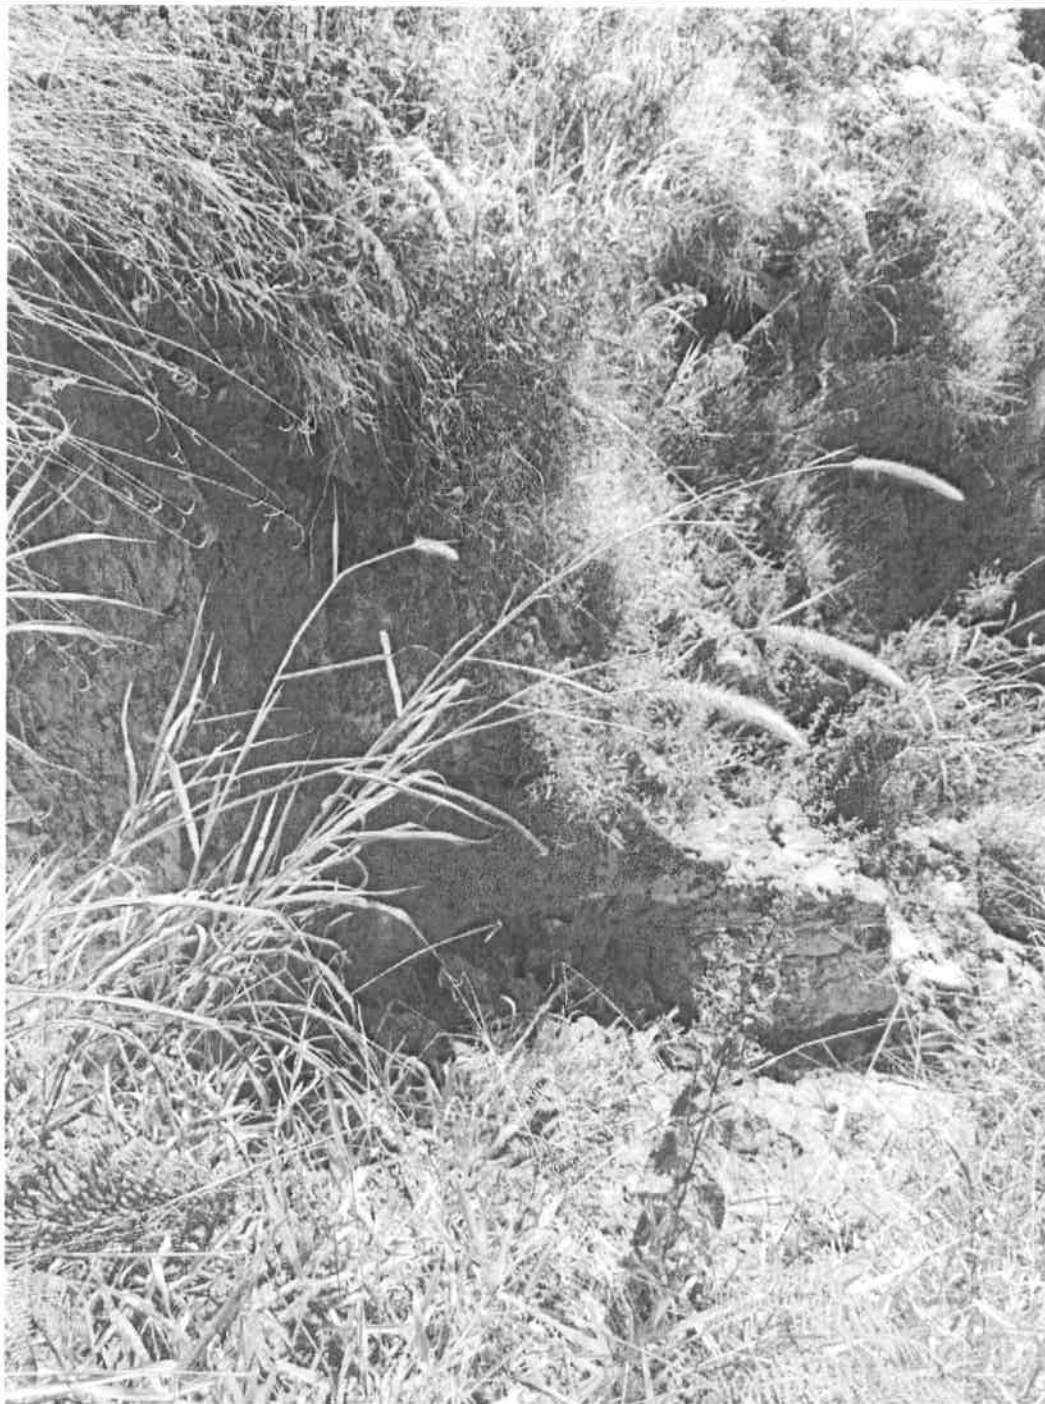
Visão do topo do talude (Ponto 2)

A partir do ponto 2, ou seja, a saída da drenagem, esta desagua diretamente no talude ao longo da rodovia, na base deste talude se encontra a área da residência de nº 50, atravessa a Estrada Guilhermina Pereira Farias, bairro Rocinha e o fluxo termina seu caminho no Córrego Quebra Cangalha.

É importante observar que logo na saída de água do ponto 2 não há nenhum disciplinador de água, nem da quantidade ou da velocidade do fluxo, não há escadas dissipadoras ou nenhum outro tipo de intervenção, sendo a água direcionada diretamente no solo.

No local fica nítida a ação da água, que originou uma erosão do topo até a base do talude com carreamento de material que termina depositado no Córrego Quebra Cangalha, e na área entre o córrego e o ponto 2, além da erosão no talude, há também danos a Estrada Guilhermina Pereira Farias e danos a sustentação da estrada já no local entre a via e o Córrego Quebra Cangalha.

A Defesa Civil Municipal no tocante a recomendações, fará expediente a Secretaria de Planejamento para que esta coordene com o DER, responsável pela Estrada Paulo Virgílio uma forma de disciplinar o fluxo de água pluvial de forma a interromper o fenômeno de erosão no talude.

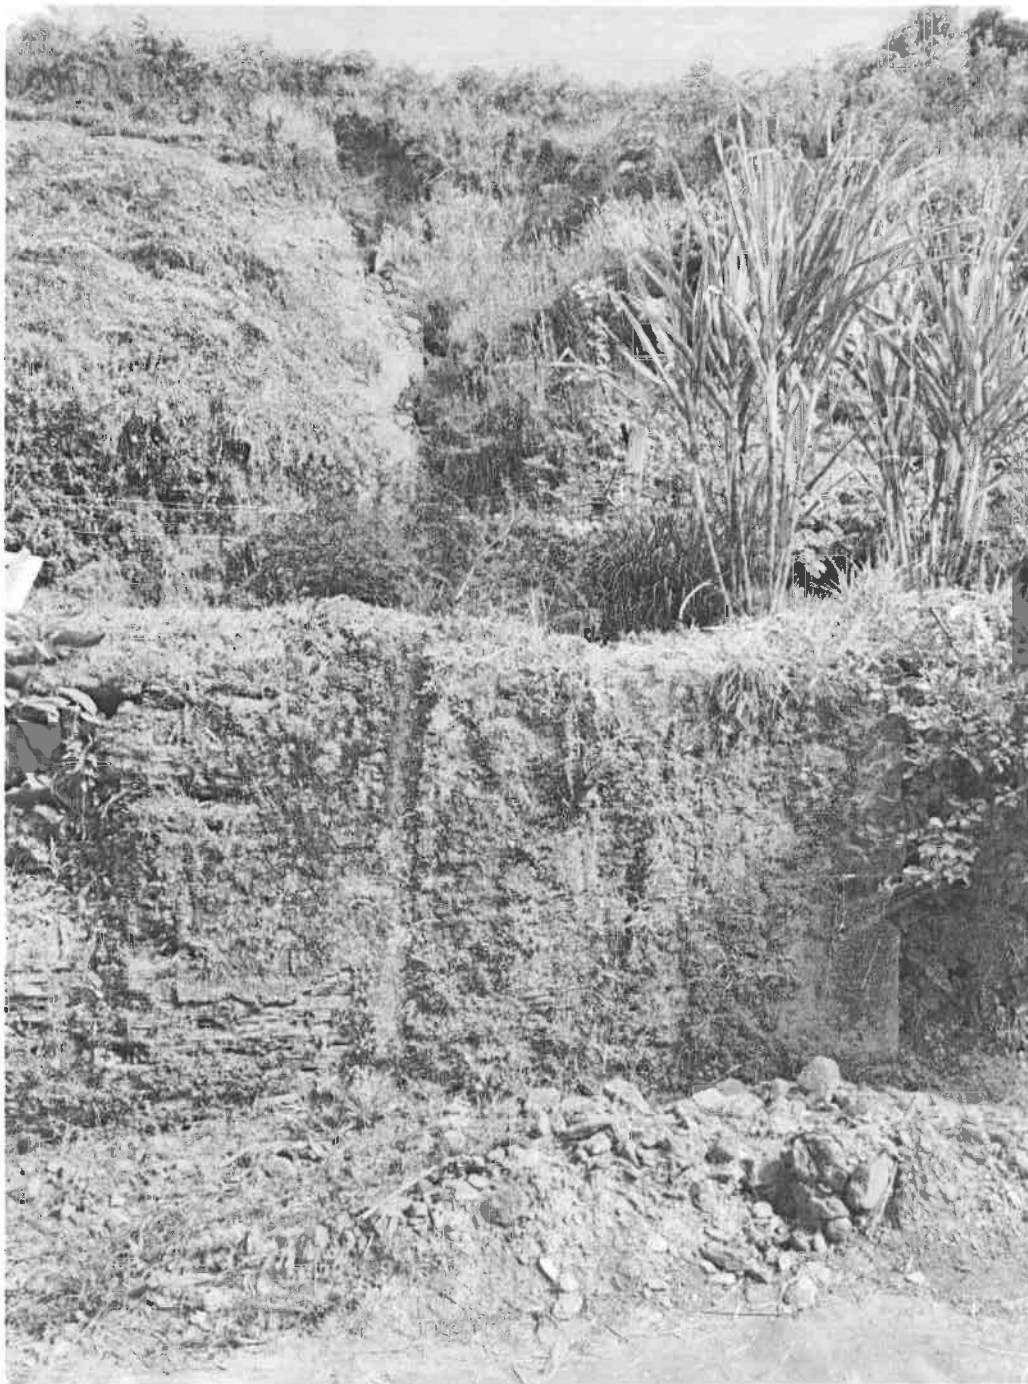
Visão da base do talude (Ponto 2)

2 – O nível de risco a Estrada Paulo Virgílio e a Residência de nº 50 no momento da vistoria é baixo, visto que a erosão ainda está em estágio intermediário, no entanto é importante ressaltar que se nada for feito, com o passar do tempo é altamente provável que a classificação de risco aumente, tanto para a Estrada quanto para a Residência nº 50.

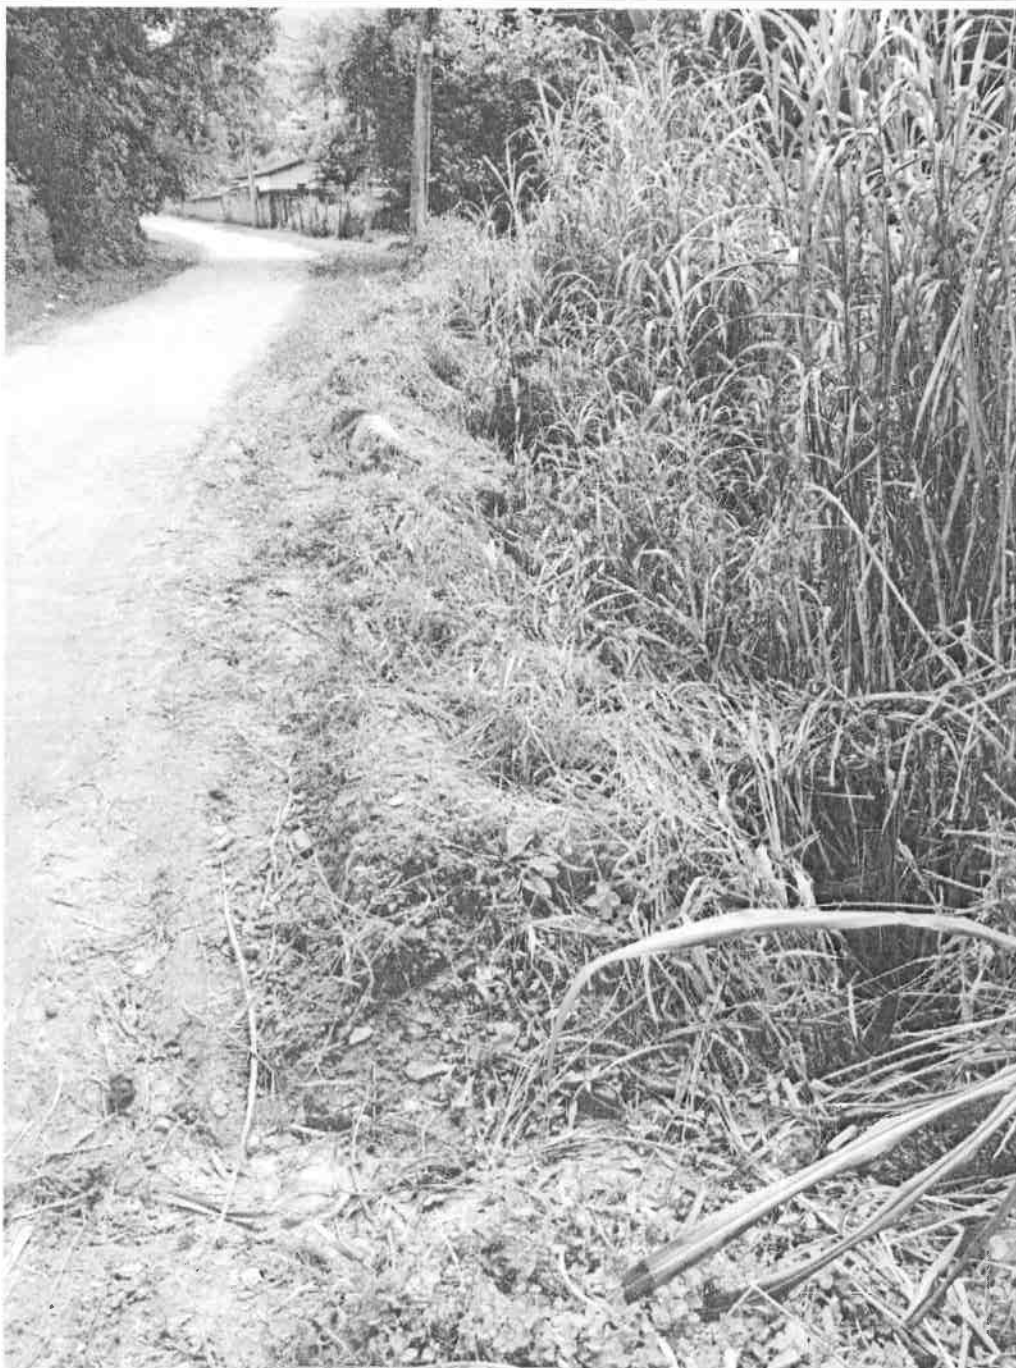
Visão da Estrada Guilhermina P. Farias (entre a Estrada e o Córrego Quebra Cangalha), erosão na sustentação da estrada, difícil visibilidade devido a vegetação alta.

A classificação de risco para a Estrada Guilhermina Pereira Faria, na altura da residência nº 50 é médio visto que não foi possível visualizar a extensão da erosão devido a alta vegetação, entretanto é possível avaliar que o local é íngreme e muito propício a causar acidentes em motoristas que não conheçam o percurso.
