Guaratinguetá, 07 de agosto de 2013

Referência: reposta ao Sr. Antonio Otatti Neto

A administração atual do SAEG recebeu o sistema de tratamento de água totalmente deteriorado, desde a captação de água do Ribeirão Guaratinguetá até as unidades por onde passa a água em fase de tratamento: captação, recalque, chegada de água bruta, canal de água coagulada, flocladores, decantadores e filtros. Faltou manutenção e substituição de equipamentos em geral, como mostra fotos em anexo.

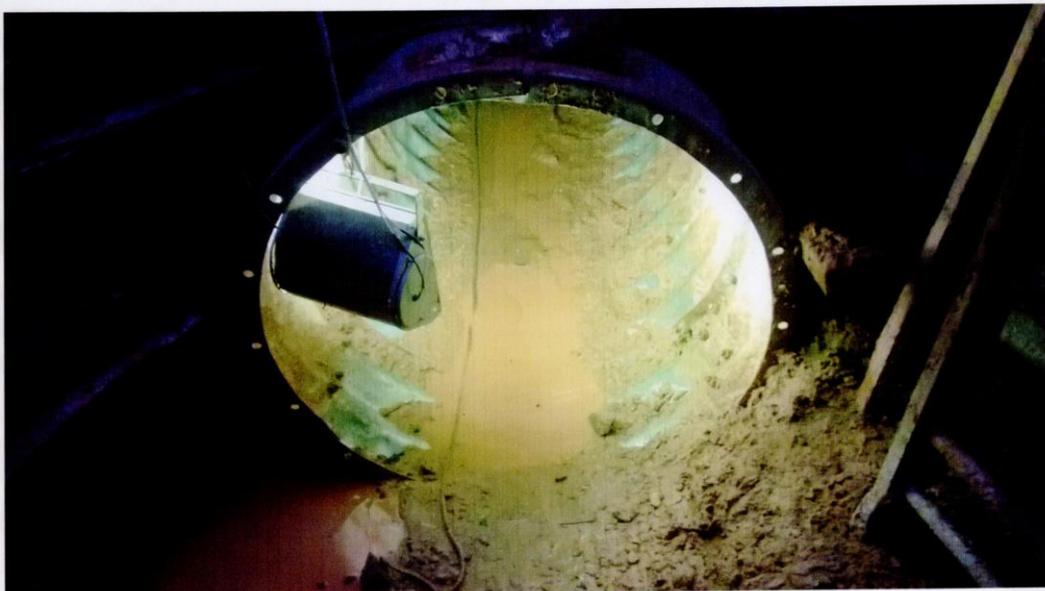
Foto 02

ANÉIS DE AÇO QUE ESTÃO SENDO COLOCADOS PARA SUSTENTAÇÃO DO CANAL DE ÁGUA COAGULADA.

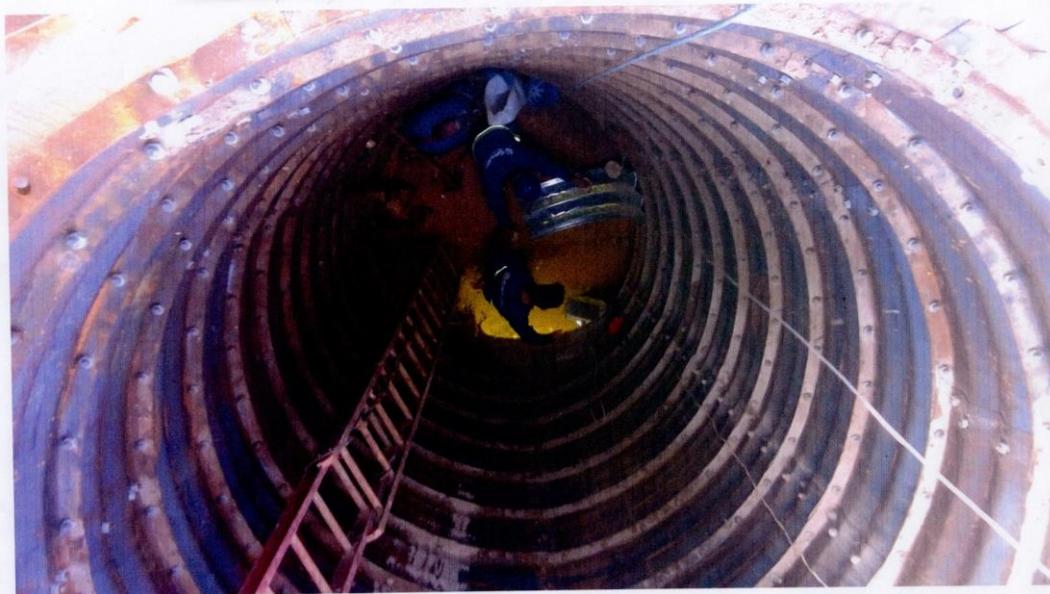
Foto Nº 1

SERVIÇO DE SUSTENTAÇÃO DO CANAL DE ÁGUA COAGULADA.

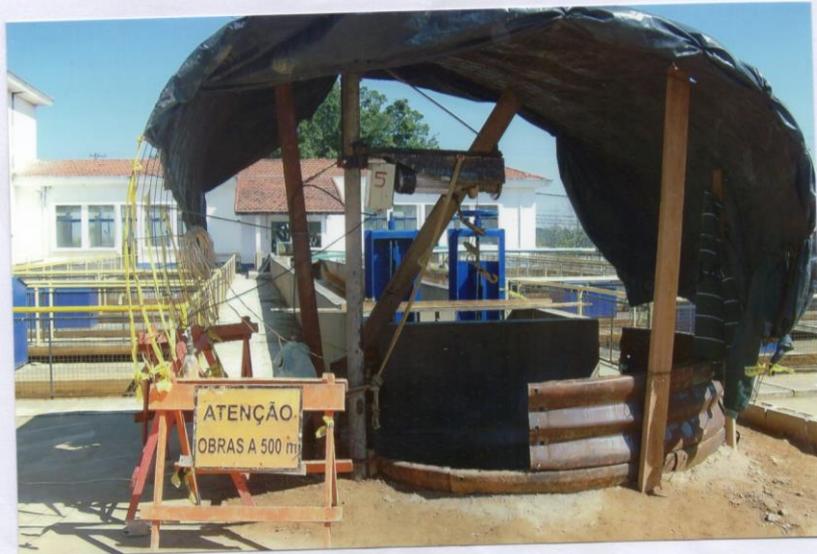
ENTRADA PARA COLOCAÇÃO DOS ANEIS DE AÇO,  
PARA SUSTENTAÇÃO DA CANALETA DE ÁGUA CONGELADA.

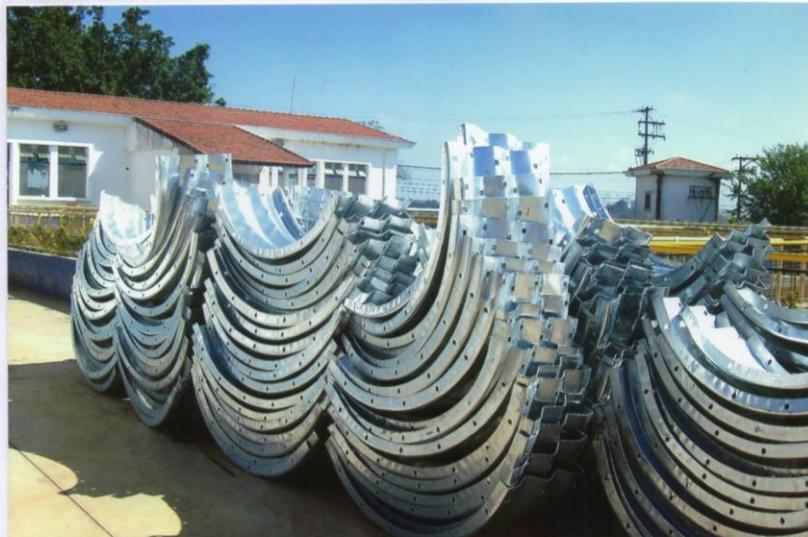
ANEIS DE AÇO

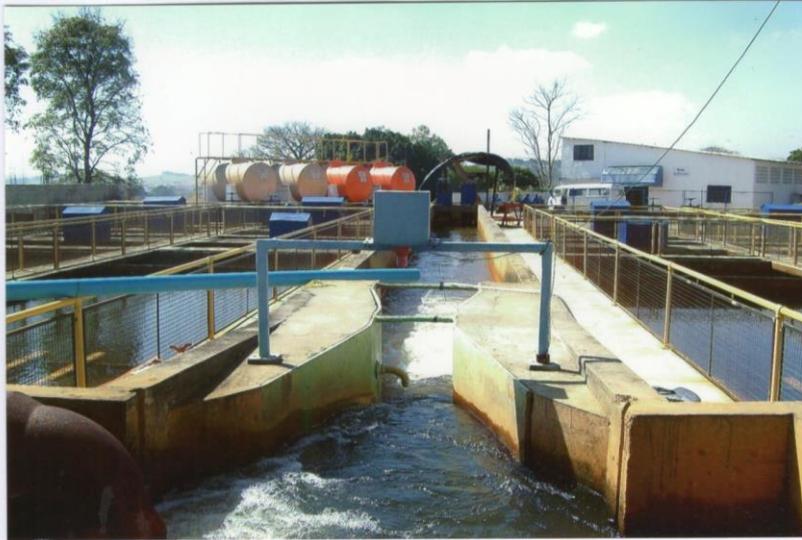
CANALETE DE AGUA COAGULADA

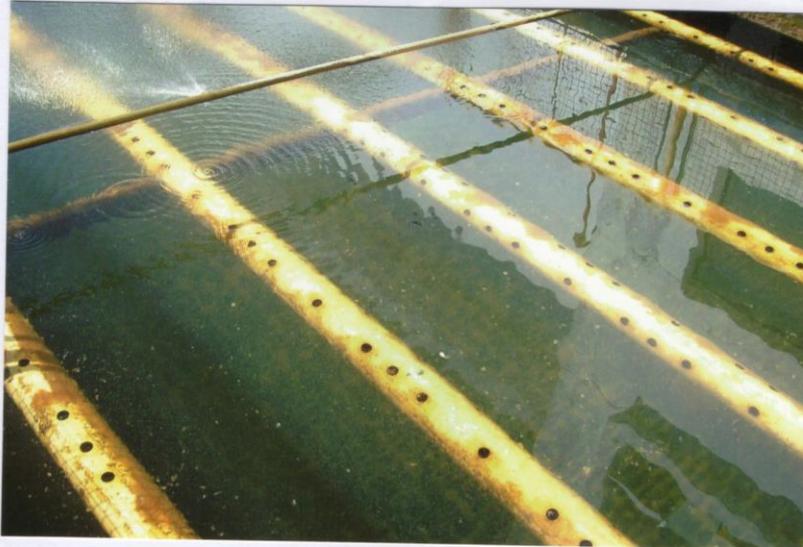
DECANTADOR FALTANDO MODULO TURBULENTO,  
USADOS PARA AUXILIAR A DECANTACAO DE FLOCULOS.

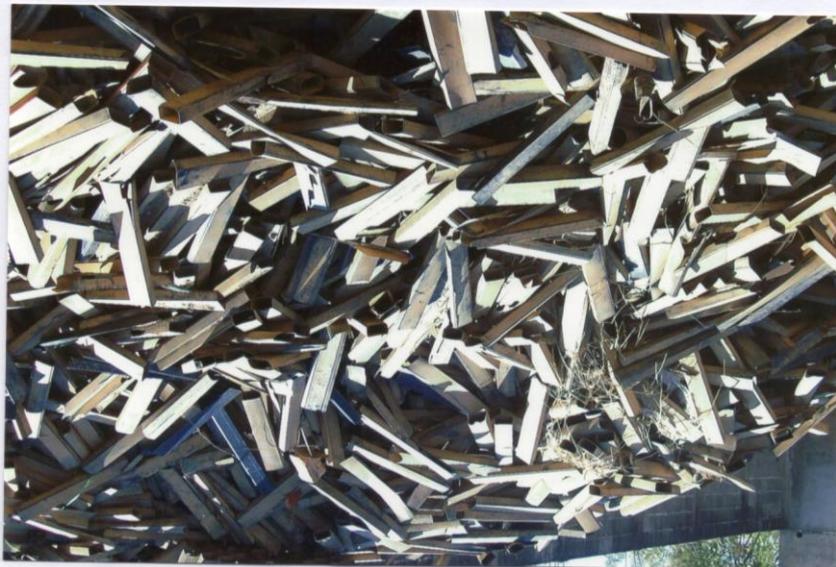
MÓDULOS TUBULARES, DANIFICADOS, AMONTADOOS E SUCATADOS; SE PODERIAM SER USADOS PARA AUXILIAR A SEDIMENTAÇÃO DOS FLOCULOS NOS DECAANTADORES.

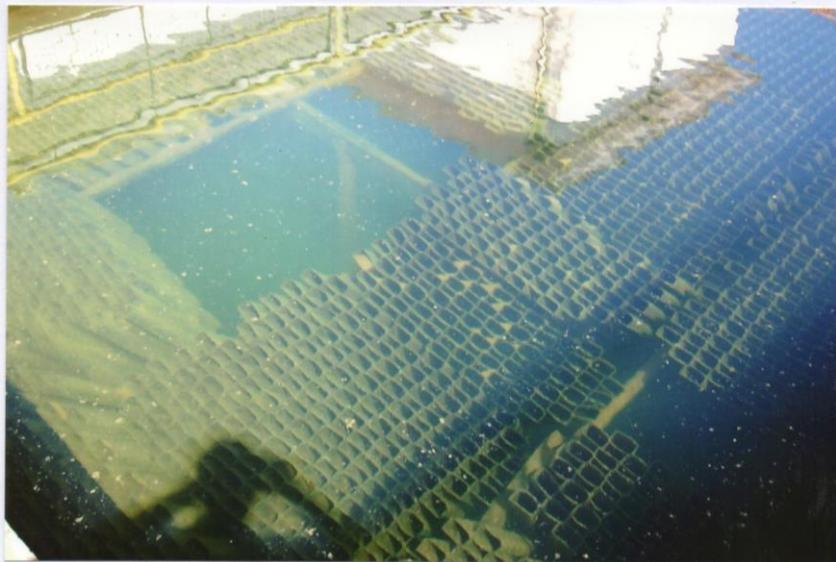
DECAANTADORES FALTANDO MÓDULOS TUBULARES.
