# LAUDO DE VISTORIA TÉCNICA

**“MEDIDAS DE SEGURANÇA CONTRA INCÊNDIO, INSTALAÇÕES A GÁS  
E ESTABILIDADE ESTRUTURAL”**

**EMEI Profa. EUTERPE SILVA QUISSAK BARTELEGA**

**Realização: Março de 2022**

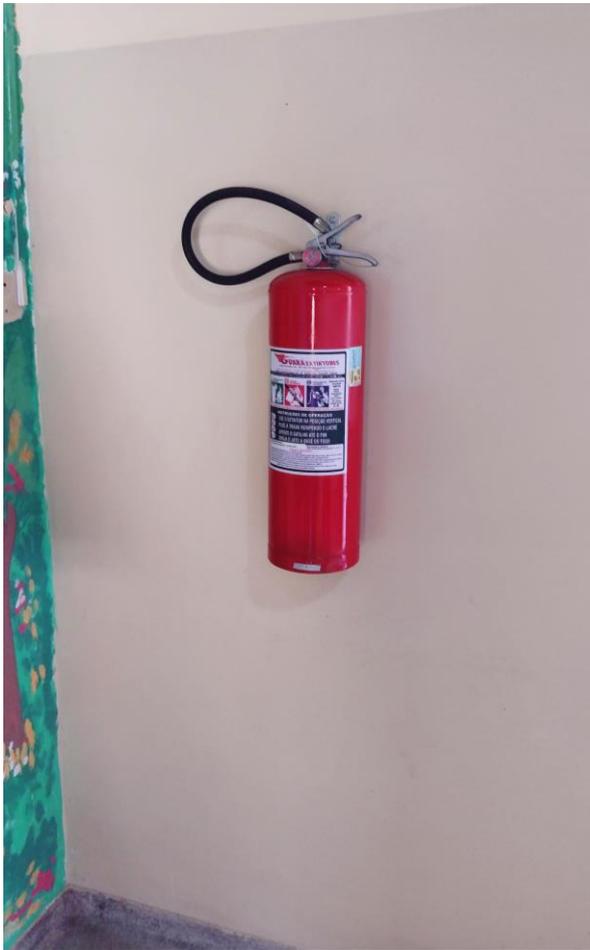
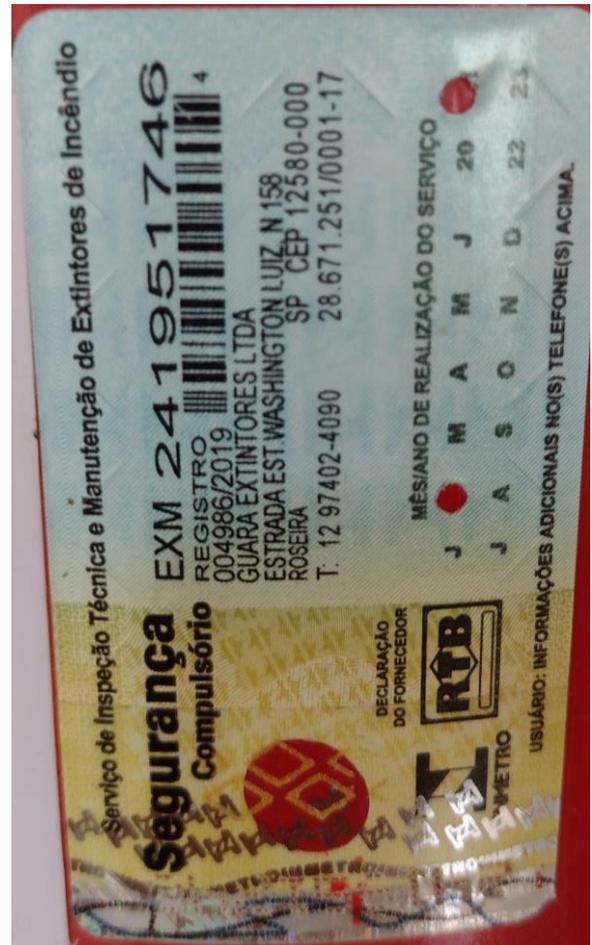
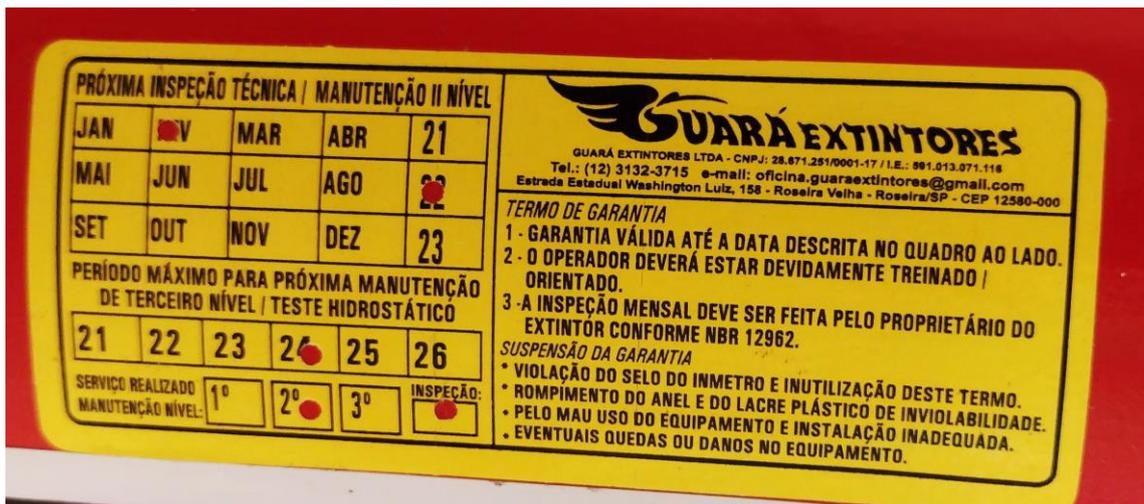
Imagens 04, 05 e 06 – Extintor TIPO A (água pressurizada) - vencido em FEV/2022

- a) Recarga imediata dos extintores;
- b) Providenciar sinalização e iluminação de emergência em toda a edificação (requer projeto técnico) conforme IT n° 11 e IT n° 18;
- c) Extintor que está no depósito deve ser recolocado em sua posição original (ver projeto de combate a incêndio);
- d) Apresentar atestado de treinamento para brigada de incêndio, com treinamento teórico e prático, de acordo com aIT n° 17/2019, ministrada por empresa homologada e certificada e por profissional habilitado;
- e) Não foi apresentado laudo técnico de CMAR (Controle de Materiais de Acabamento e Revestimento) conforme IT n° 10;
- f) Não foi apresentado laudo técnico de INSTALAÇÕES ELÉTRICAS conforme IT n° 37;

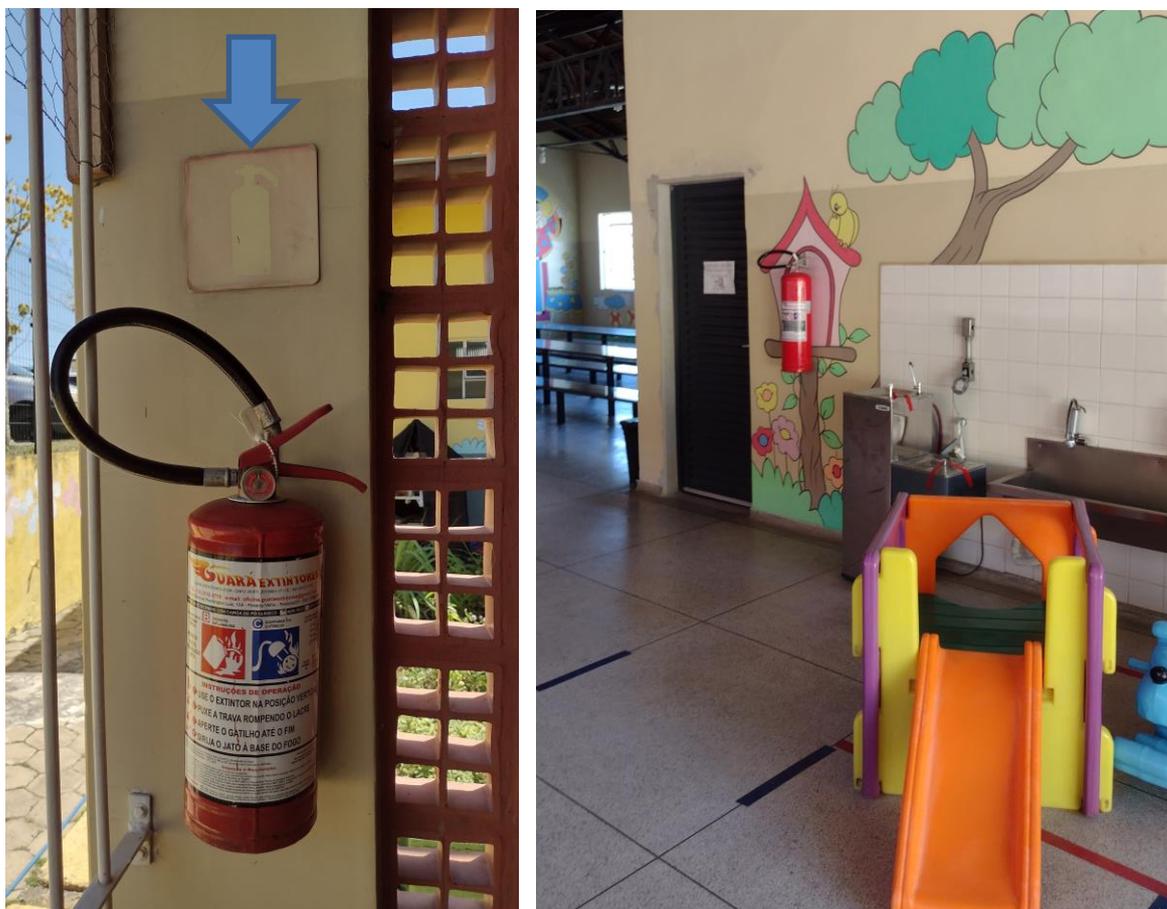
Imagens 07 e 08 – Extintores do salão de brincadeiras (mesma condição do anterior, vencidos em FEV 2022)

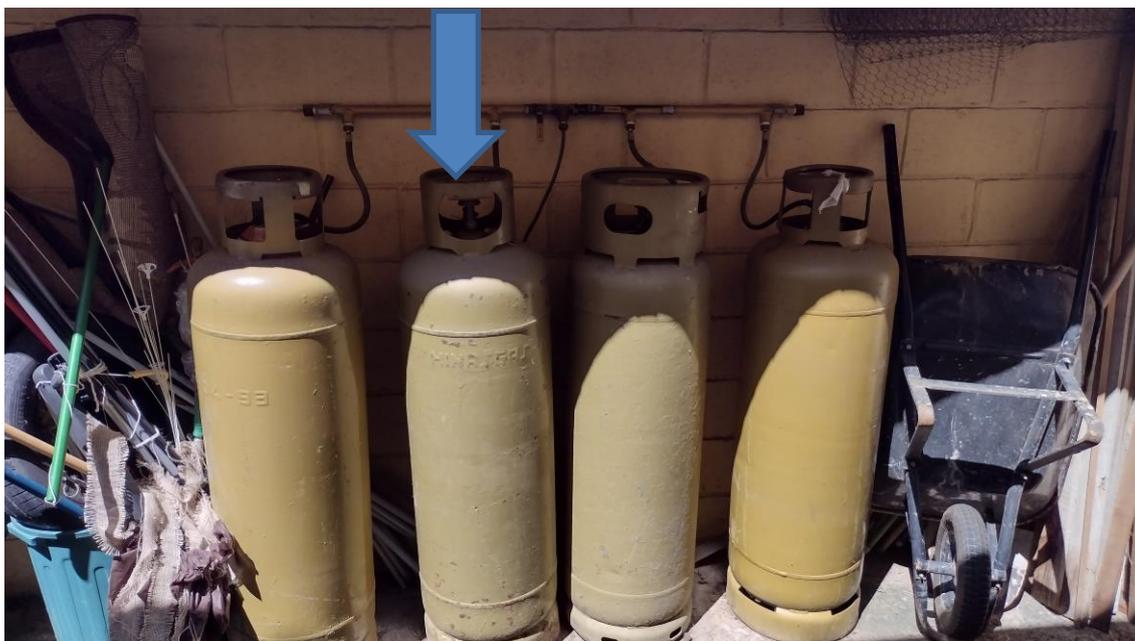
Imagem 09 – Bateria de GLP

- Não há extintor em pó tipo BC disponível próximo à bateria para o combate a incêndio e tubulação da rede precisa de pintura (providenciar);
- Não há sinalização de segurança : **PERIGO: INFLAMÁVEL (providenciar);**
- Há armazenado indevidamente, no local, material combustível sólido (afastamento mínimo é de 3,0 m, retirar todo material);
- Local não atende distanciamento mínimo de 1,5m da caixa de águas pluviais;
- Um dos recipientes apresenta estado de corrosão (condição insegura) marcado com uma seta azul na imagem (substituir);
- Não há um manômetro para aferição da pressão da rede (providenciar);
- Não foi apresentado teste de carga do sistema para detectar vazamentos.

- a) Não foi apresentado laudo técnico de SEGURANÇA CONTRA INCÊNDIO EM COZINHA PROFISSIONAL, conforme IT n° 38;
- b) Providenciar extintor para a central de GLP (tipo pó químico BC) conforme IT n° 27;
- c) Providenciar sinalização de indicação de PERIGO: INFLAMÁVEL;
- d) Retirar todo material que está dentro do compartimento dos cilindros de GLP;
- e) Trocar cilindro que apresenta estado de corrosão avançado;
- f) Providenciar a instalação de manômetro para a rede de distribuição;
- g) Solicitar teste para a identificação de possíveis vazamentos na rede de gás;
- h) Trancar o portão com cadeado;
- i) Substituir as mangueiras dos cilindros.

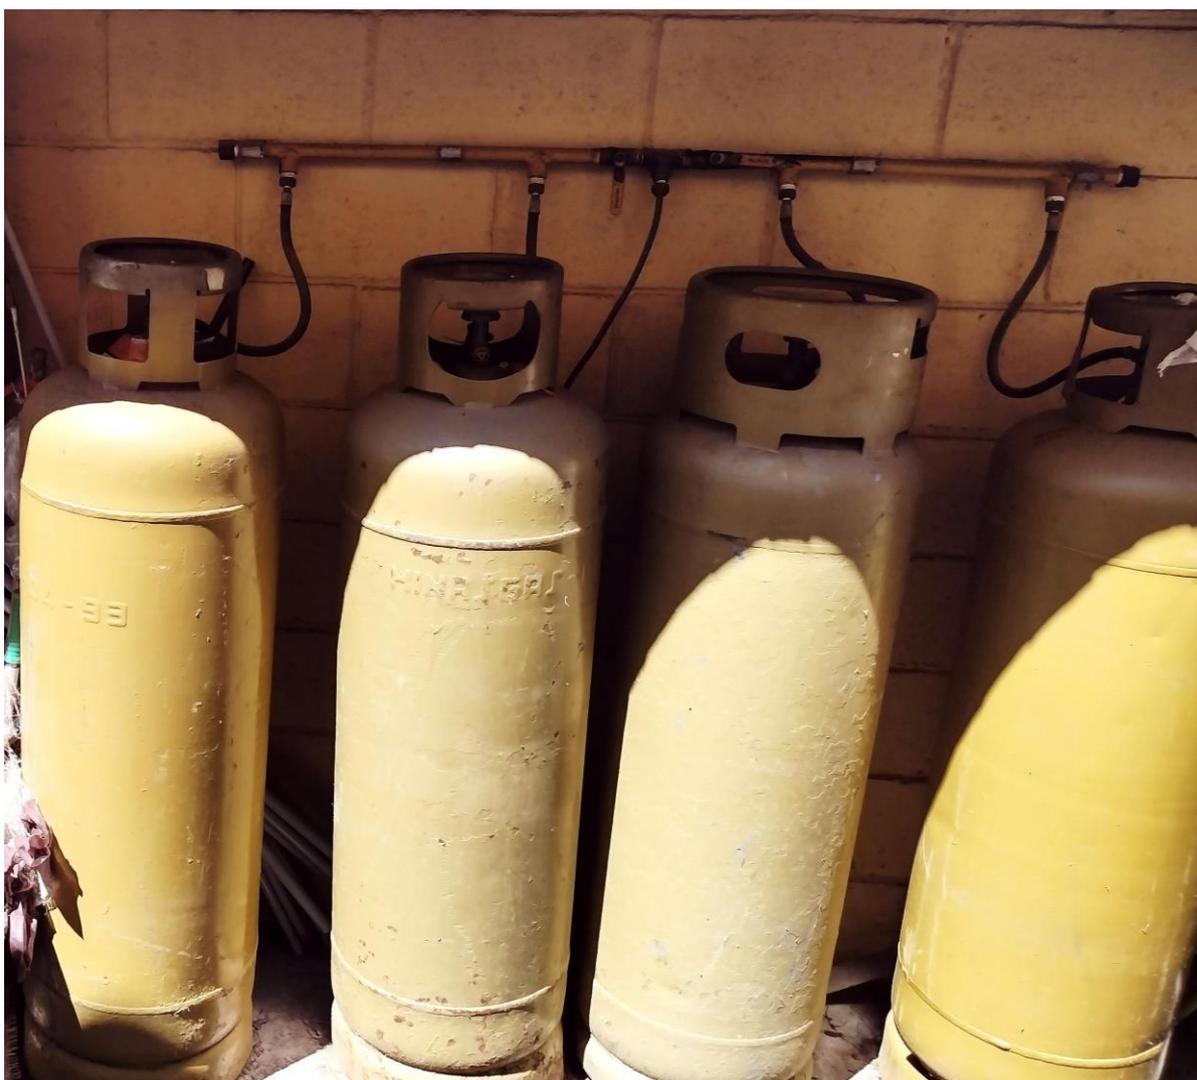
Imagem 10 – Detalhe da instalação de GLP

- **Substituir todas as mangueiras de conexão dos cilindros à rede. As novas mangueiras devem possuir certificação e validade para acompanhamento;**
- **LOCAL DEVERÁ FICAR TRANCADO COM CADEADO, apenas pessoas responsáveis pelo estabelecimento e pela manutenção do sistema deverão ter acesso permitido. No momento da vistoria local estava com cadeado aberto;**
- **Teste de estanqueidade do sistema deverá ser feito por profissional habilitado e certificado, com emissão de ART e laudo do teste.**

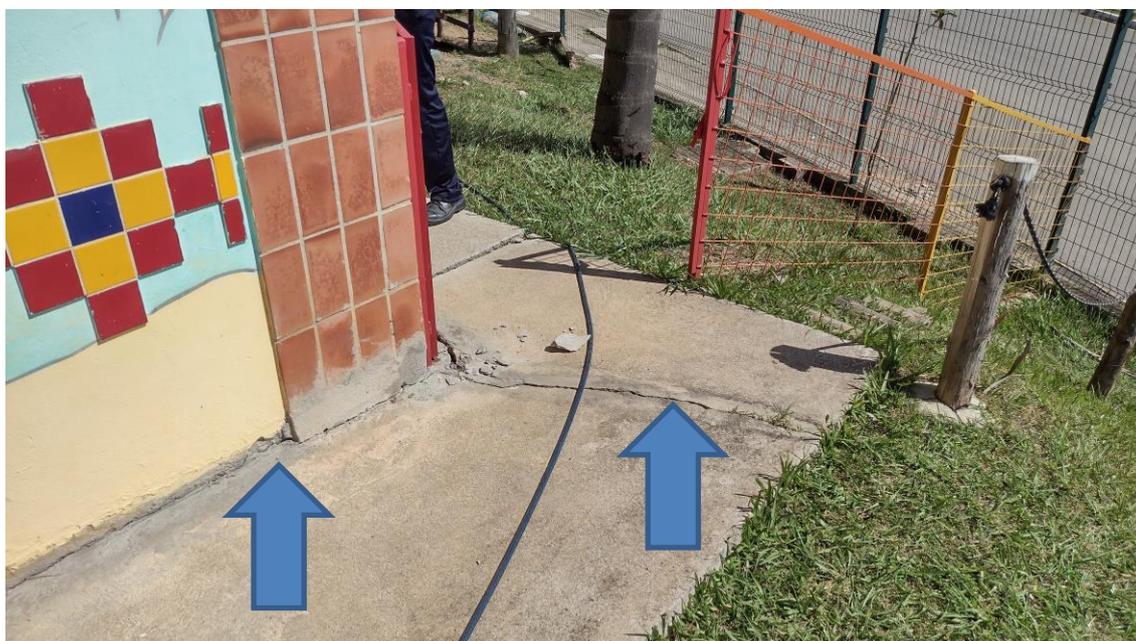
Imagem 11 – DESCRIÇÃO: fissuras na calçada e na base da edificação

LOCALIAÇÃO: Área externa no pilar de canto, frente rotatória

LIAME CAUSAL: Movimentação do aterro de base da fundação deste pilar. Falha no processo de compactação e aumento do nível d'água são as causas mais prováveis desta movimentação

- a) DESCONTINUAR IMEDIATAMENTE O USO DA SALA DE AULA ONDE FORAM VERIFICADAS AS TRINCAS. Qualquer sinal de aumento das mesmas e/ou estalos na estrutura devem ser imediatamente reportados ao Gabinete da Secretaria Municipal de Administração;**
- b) Providenciar obras corretivas para estabilização da fundação com empresa especializada.**

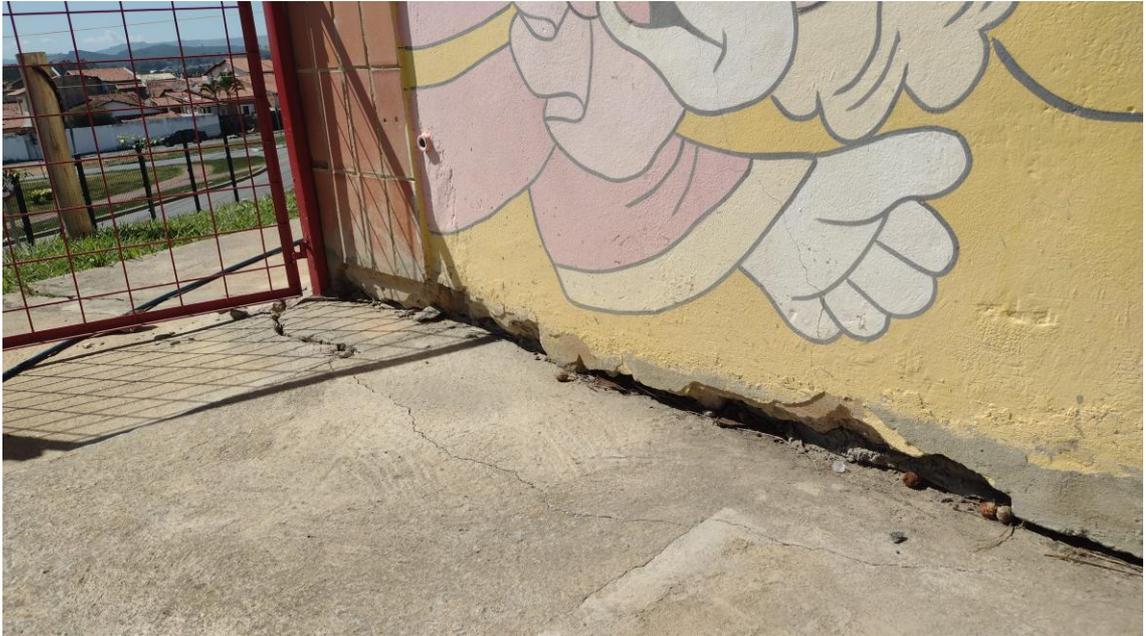
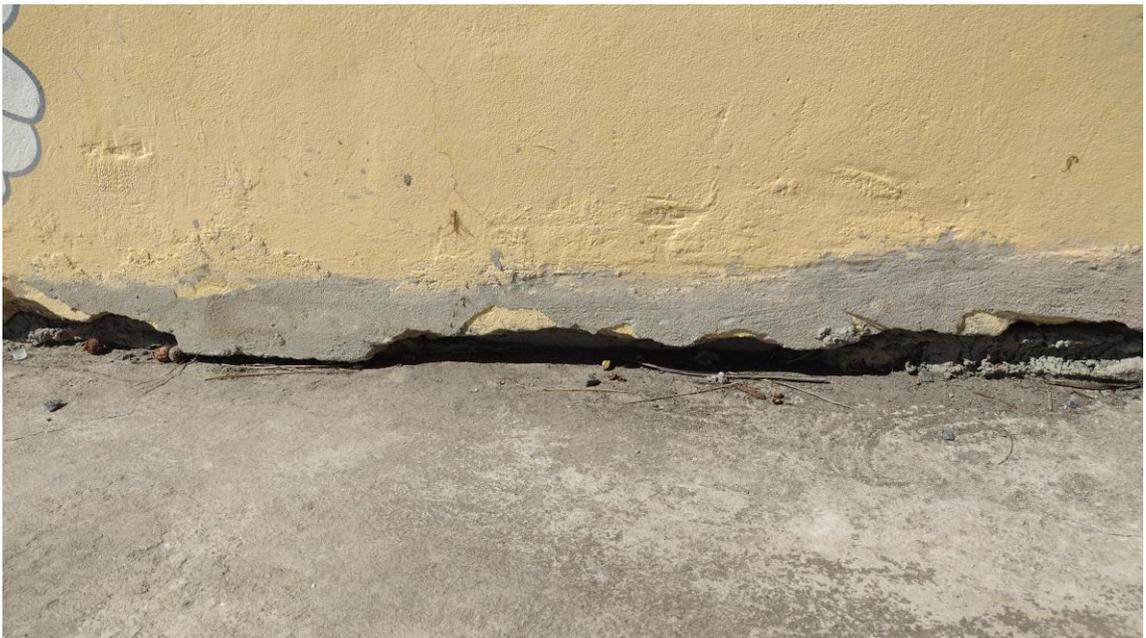
Imagens 12 e 13 – DESCRIÇÃO: Detalhe da fissura externa onde é possível observar a viga baldrame com o descolamento do emboço e do reboco

LOCALIZAÇÃO: Área externa no pilar de canto, frente rotatória

LIAME CAUSAL: Movimentação do aterro de base da fundação deste pilar. Falha no processo de compactação e aumento do nível d'água são as causas mais prováveis desta movimentação

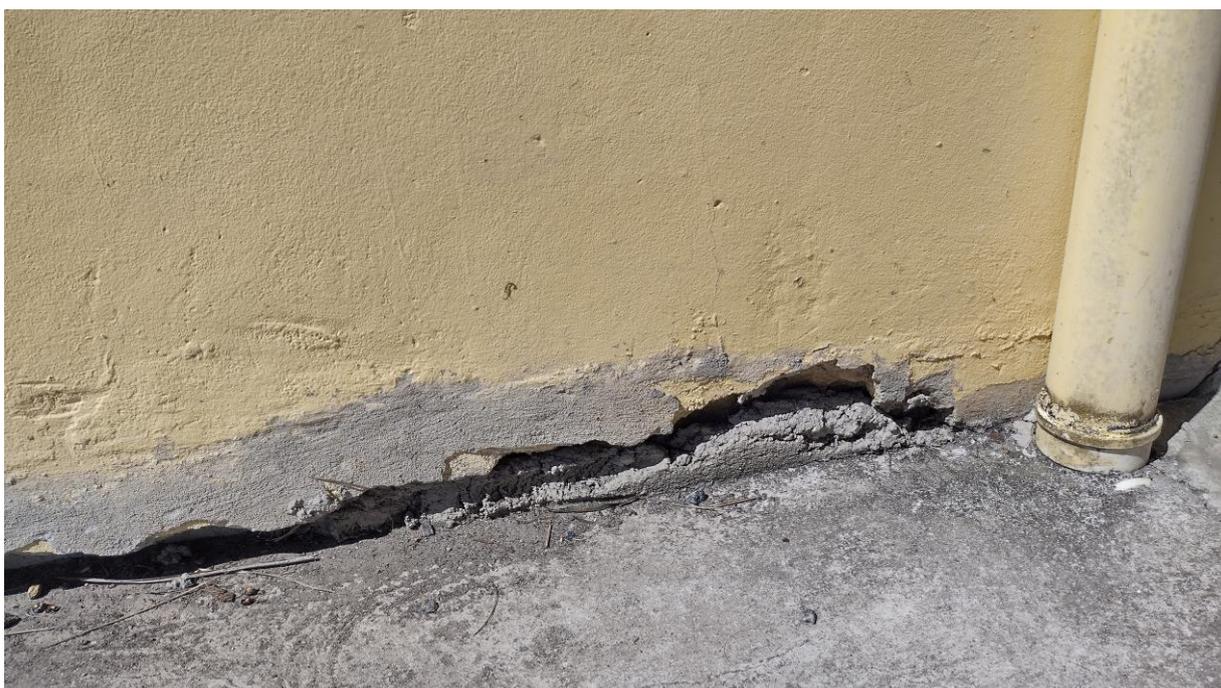
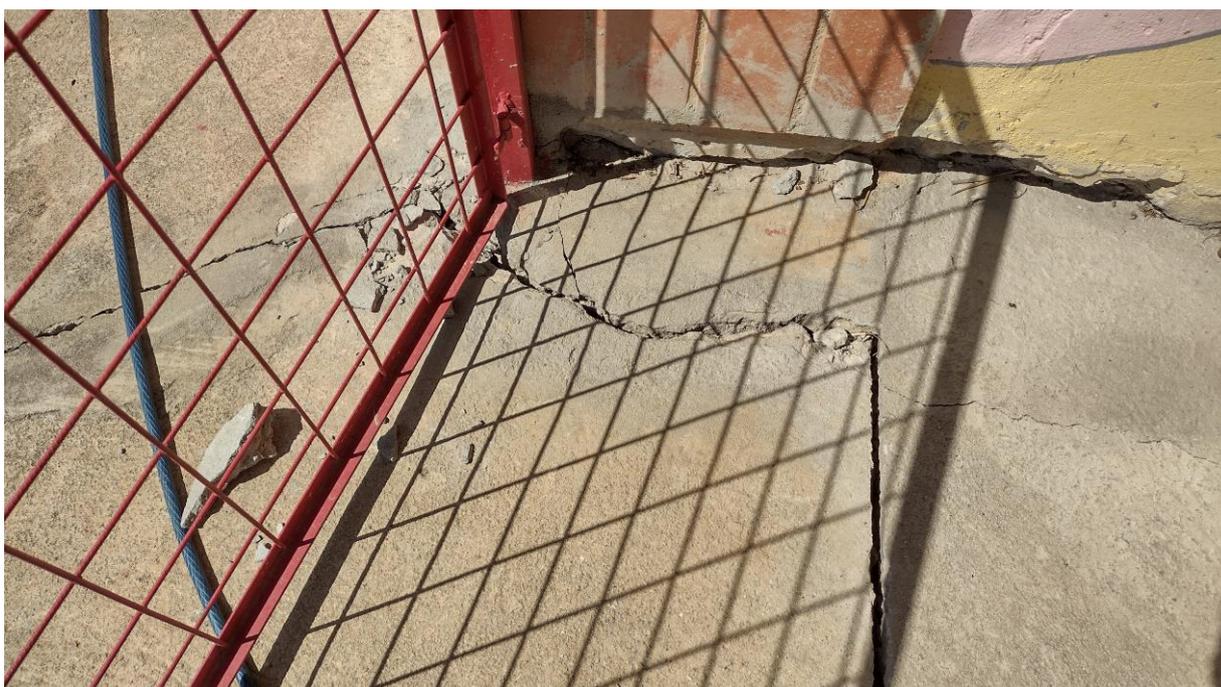
Imagens 14 e 15 – DESCRIÇÃO: Detalhe da fissura externa e na calçada próximo ao portão

LOCALIZAÇÃO: Área externa no pilar de canto, frente rotatória

LIAME CAUSAL: Movimentação do aterro de base da fundação deste pilar. Falha no processo de compactação e aumento do nível d'água são as causas mais prováveis desta movimentação

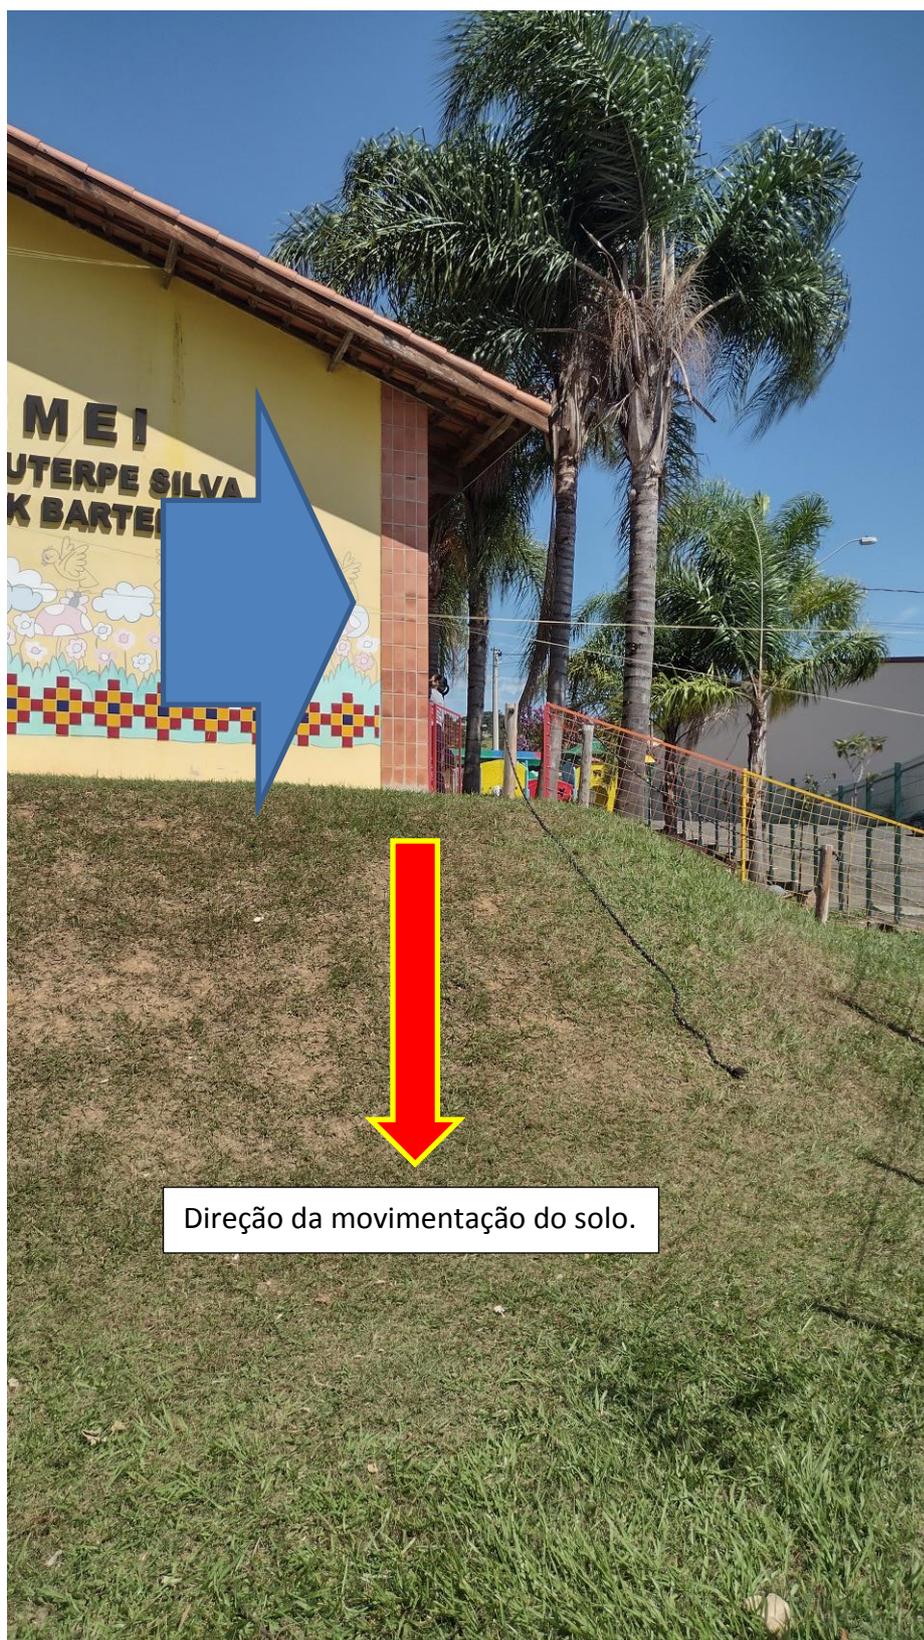
Imagem 16 – Vista da edificação sobre o aterro, pilar de canto identificado nesta imagem onde o sentido da seta demonstra o sentido da movimentação do solo de apoio na base de fundação.

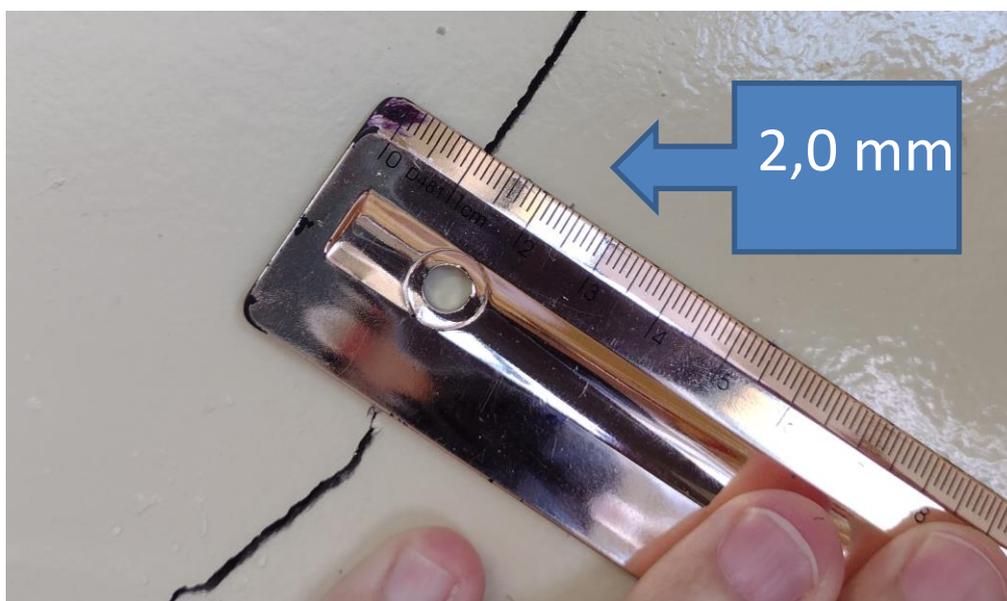
Imagem 18 – Medida da trinca interna (ver imagem seguinte) localizada no canto da edificação onde foi identificada a patologia na estrutura. **MEDIDA: 2,0mm**

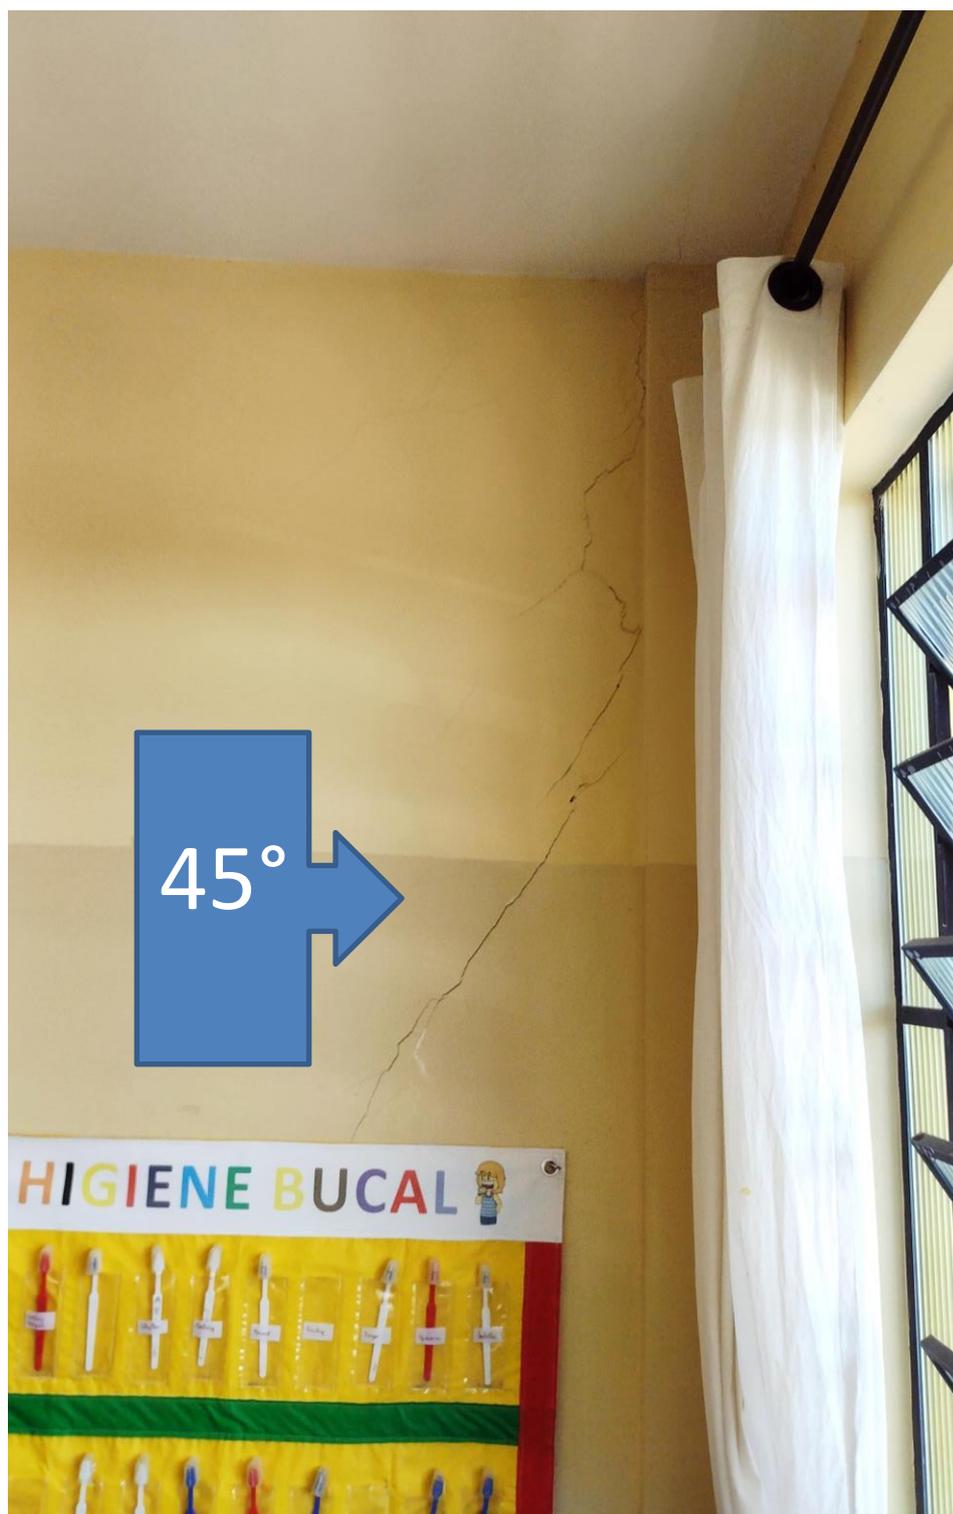
Imagem 19 – Trinca 45° na parede interna da sala de aula localizada no canto da edificação onde foi identificada a patologia na estrutura (espessura da trinca na imagem anterior)

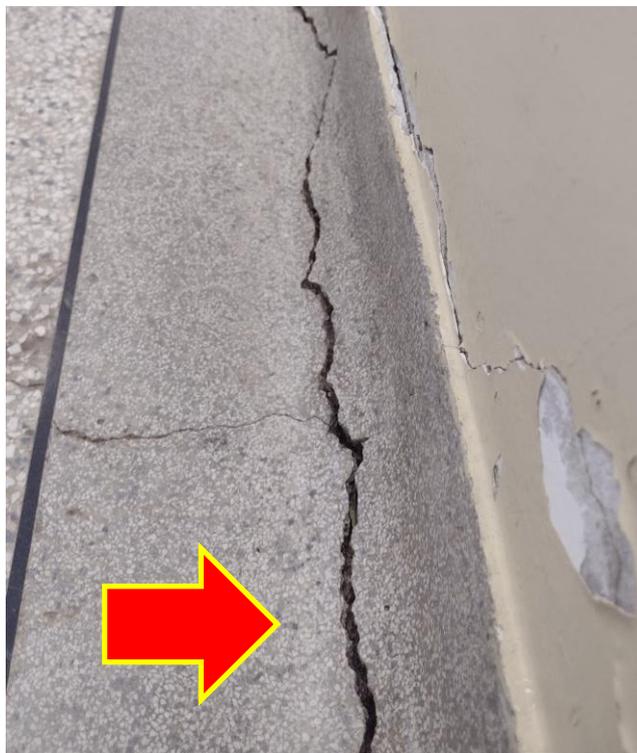
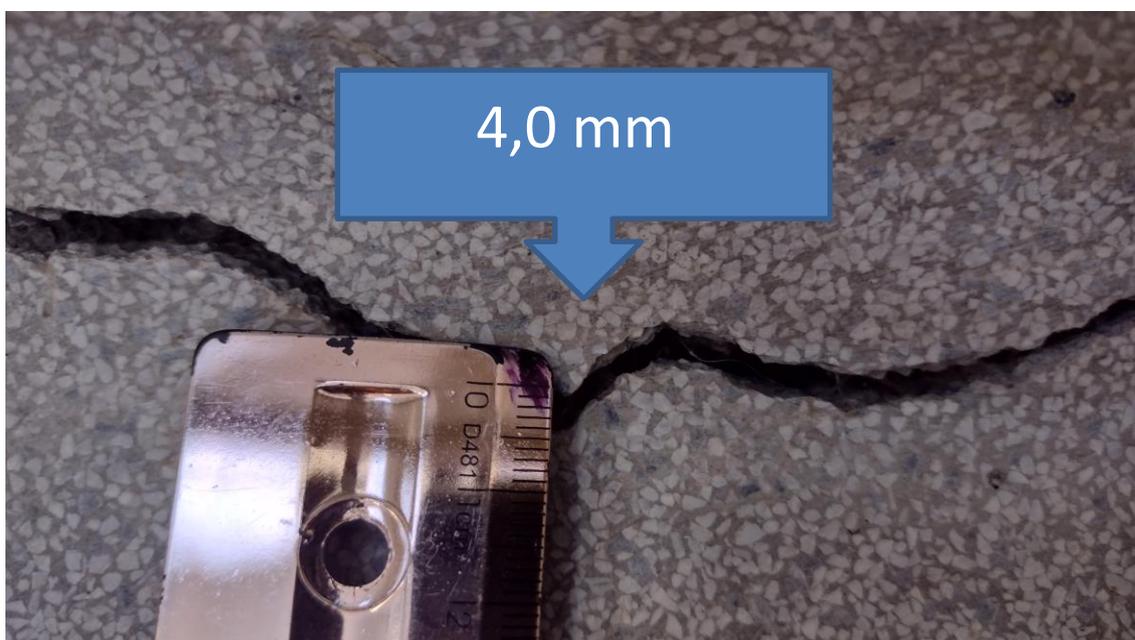
Imagens 20 e 21 – Trinca horizontal no piso interno da sala de aula localizada no canto da edificação onde foi identificada a patologia na estrutura (**MEDIDA: 4,0 mm**)

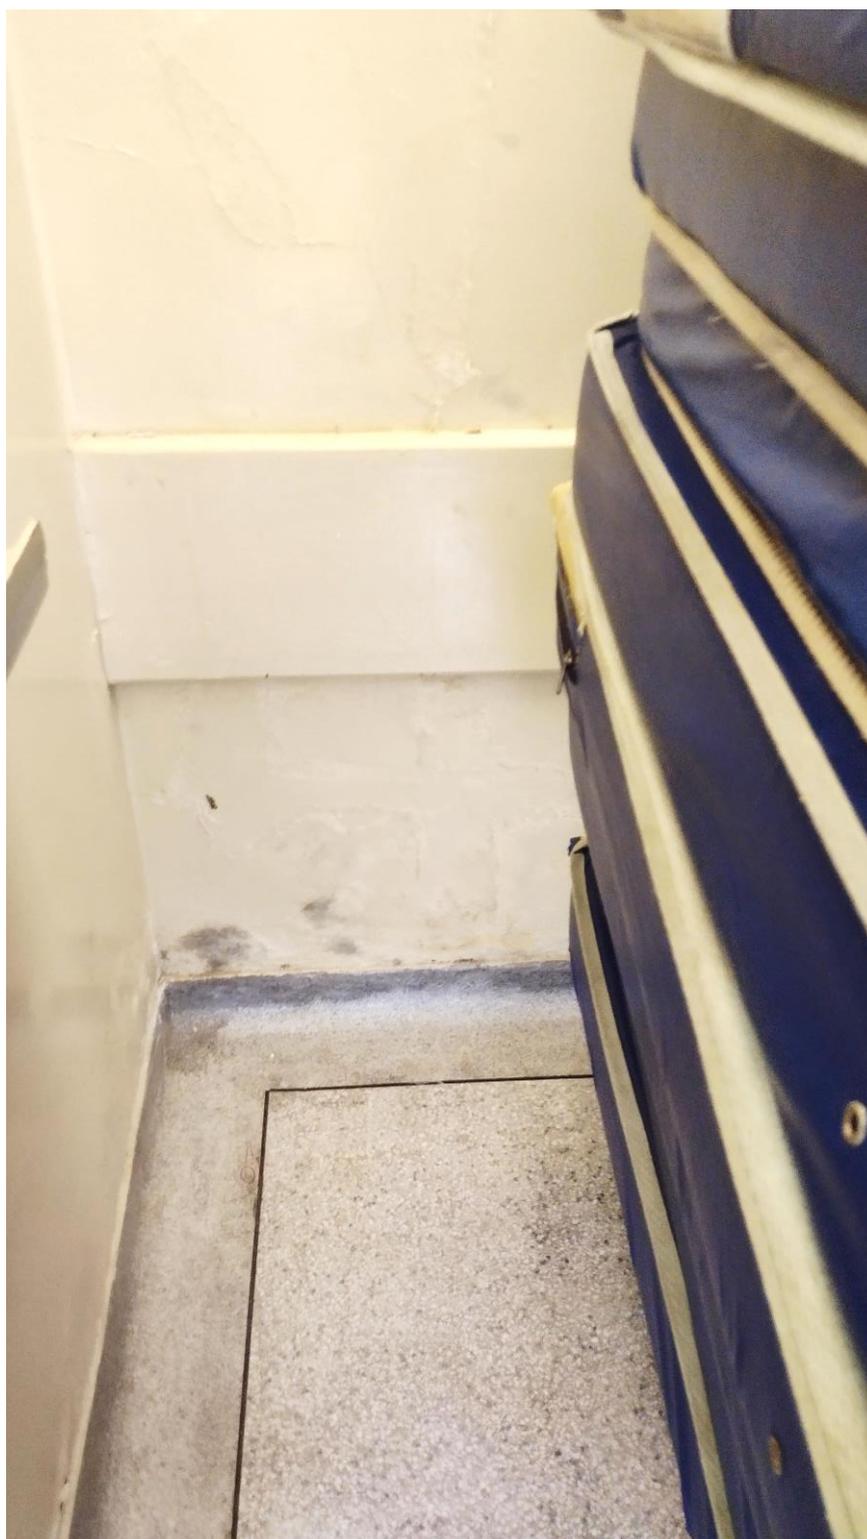
Imagem 22 – Umidade excessiva na parede oposta ao aparecimento das trincas na sala de estudo. Esta umidade caracteriza presença de água de percolação na fundação

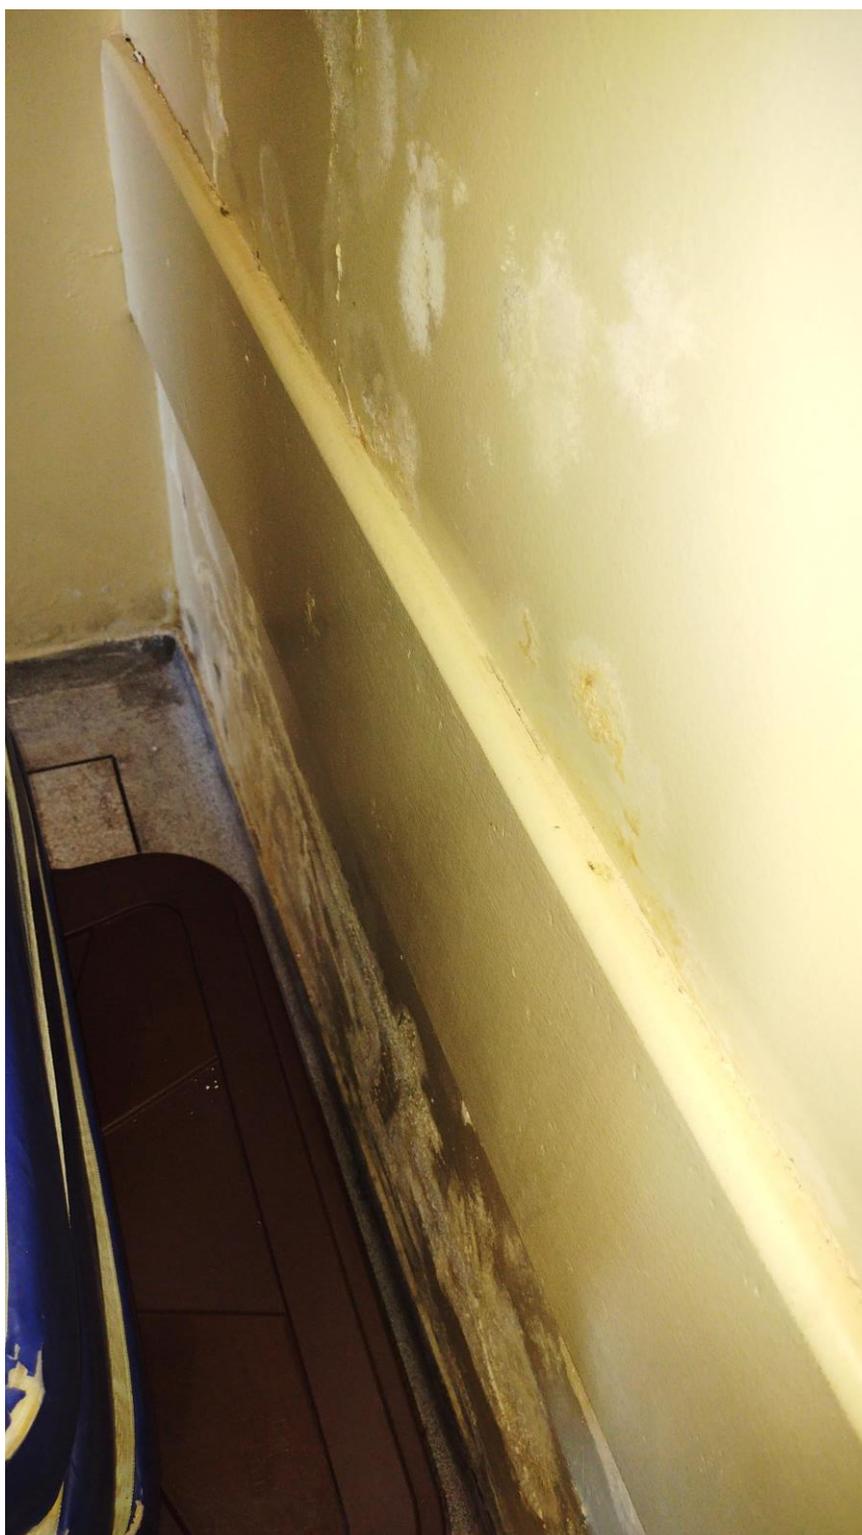
Imagem 23 – Umidade excessiva na parede oposta ao aparecimento das trincas na sala de estudo. Esta umidade caracteriza presença de água de percolação na fundação
