PREFEITURA MUNICIPAL DA ESTÂNCIA TURÍSTICA DE GUARATINGUETÁ

RELATÓRIO FOTOGRÁFICO

Executor: Secretaria de Planejamento, Coordenação e Habitação
Serviço: Vistoria técnica na Creche Euterpe Quissak
Endereço: Parque do Sol

Data: 26 / 08 / 2022
Processo:
Folha: 01 / 12

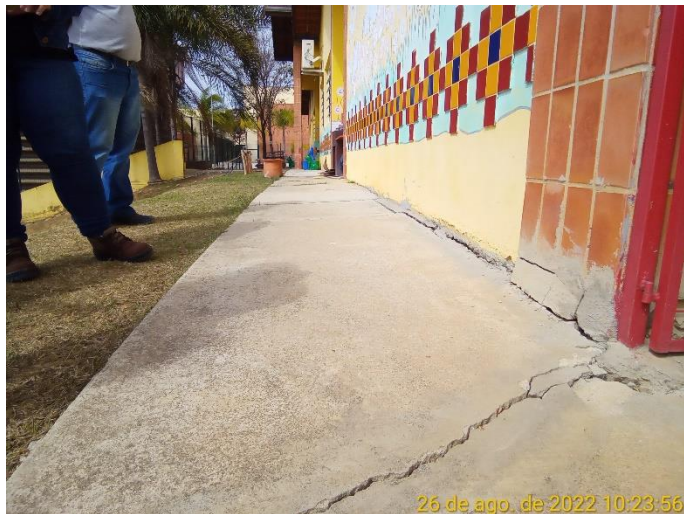
As rachaduras nas calçadas da entrada da escola foram causadas pela movimentação da edificação da escola.

1.1 Rachadura na calçada que contorna a escola

Medida corretiva: Investigar a causa da movimentação da edificação.

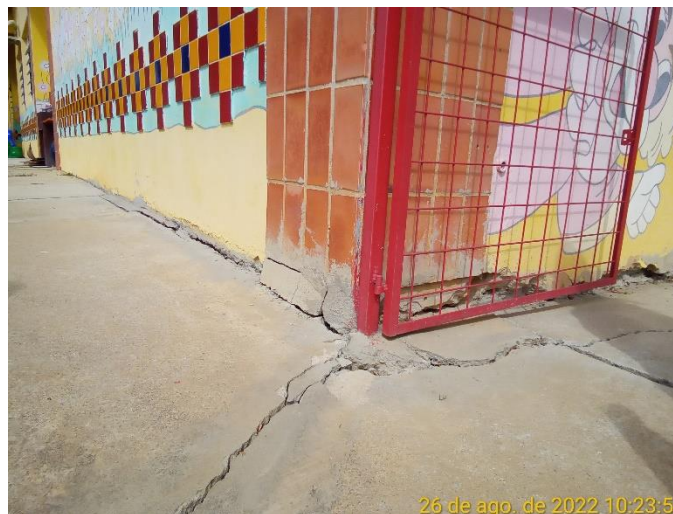
1.2 Detalhe rachadura na calçada que contorna a escola

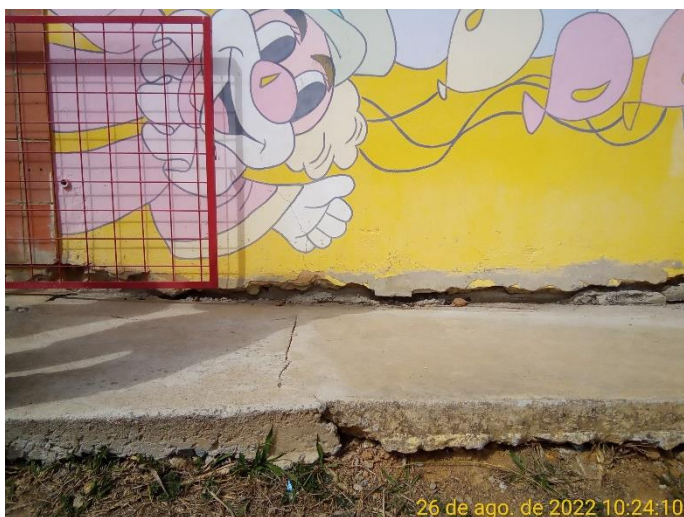
1.3 Vão entre a calçada e a parede da escola criado pela movimentação da edificação

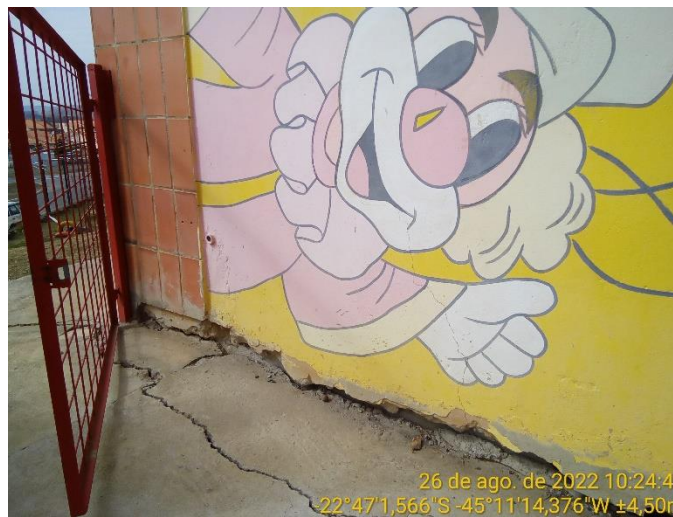
1.4 Detalhe vão entre a calçada e a parede da escola criado pela movimentação da edificação

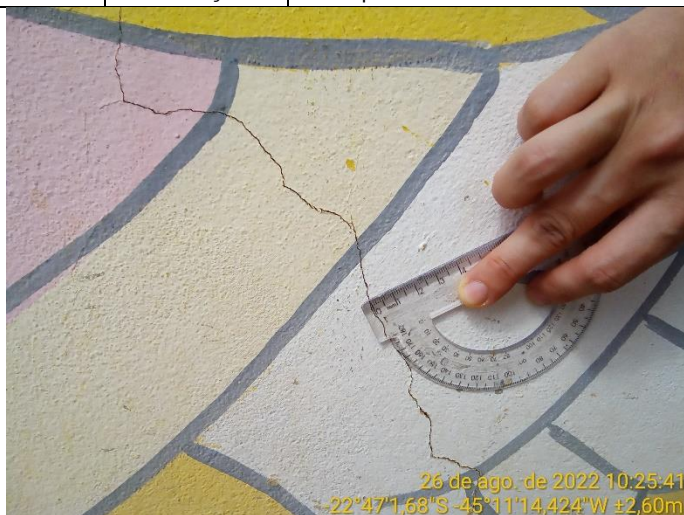
A movimentação da edificação afetou as paredes externas da escola, criando fissuras e trincas capazes de romper o revestimento cerâmicos.

2.1 Fissura na parede externa da escola

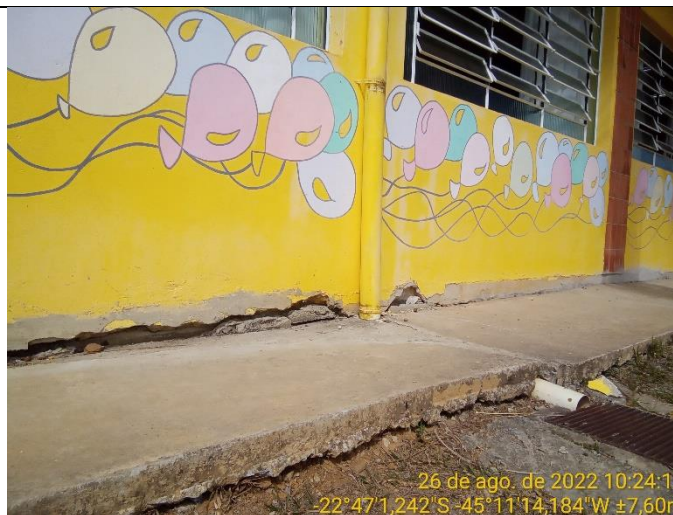
2.2 Vão entre a calçada e a parede da escola

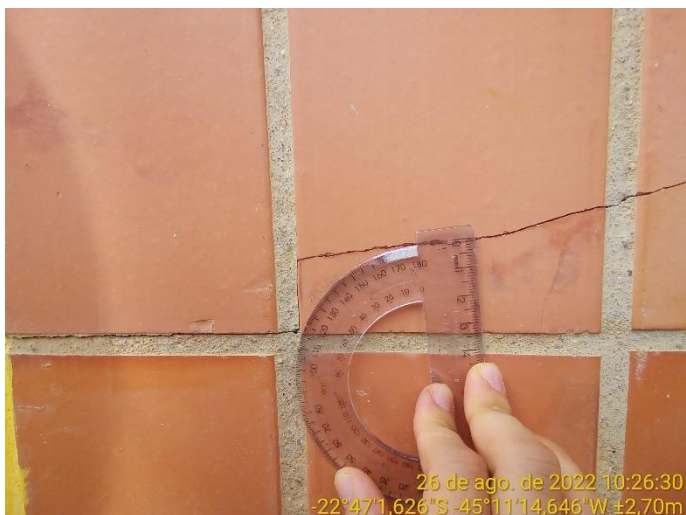
2.3 Trinca no revestimento cerâmico da parede externa

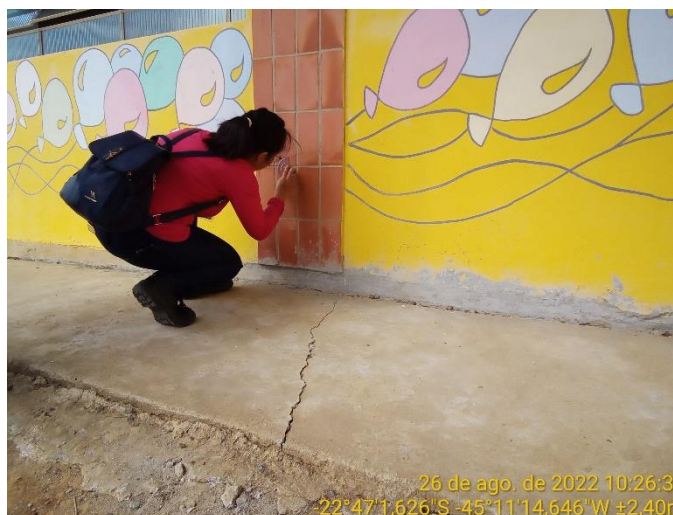
2.4 Rachadura calçada

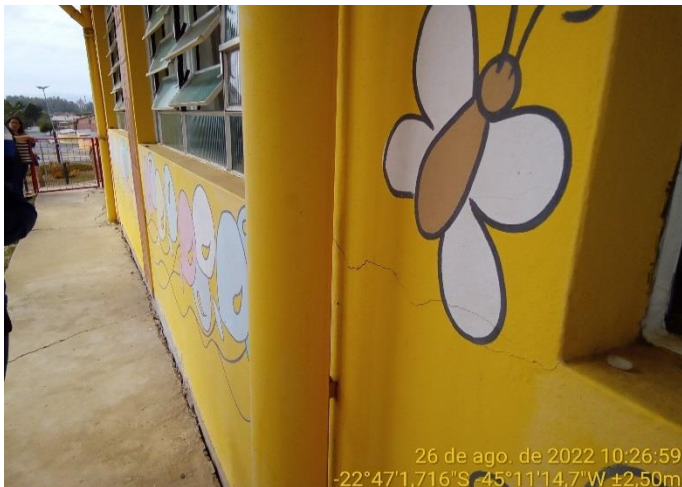
Também devido à movimentação da edificação, é observável que nas quinas das janelas existem trincas.

3.1 Trinca na parede próxima à quina da janela (parte inferior)

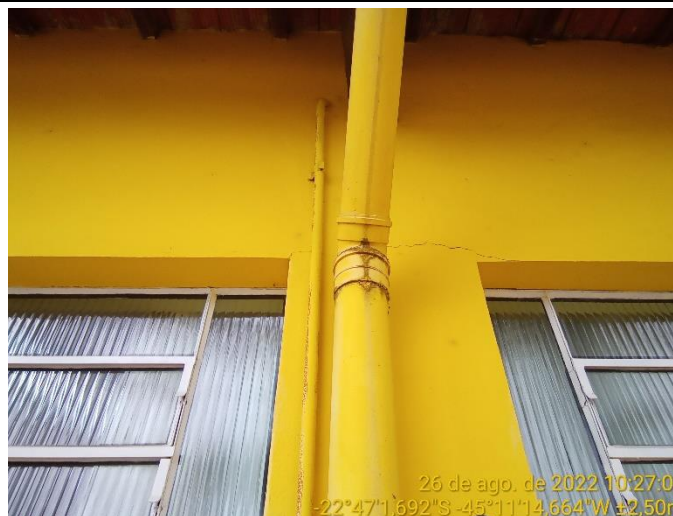
3.2 Trinca na parede próxima à quina da janela (parte superior)

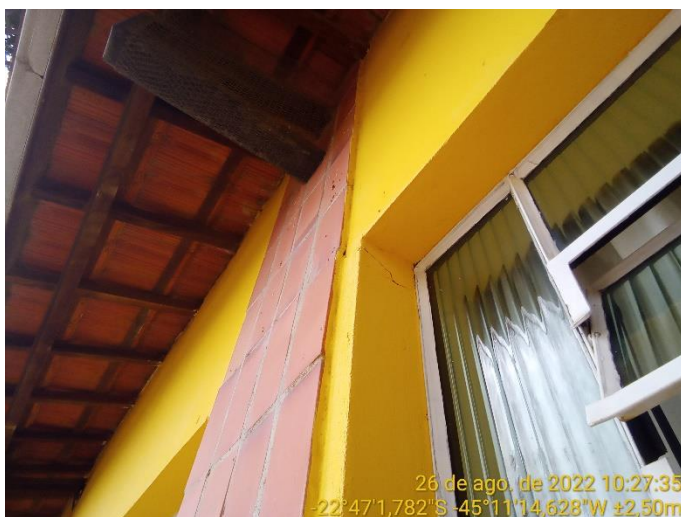
3.3 Trinca na parede próxima à quina da janela (parte superior)

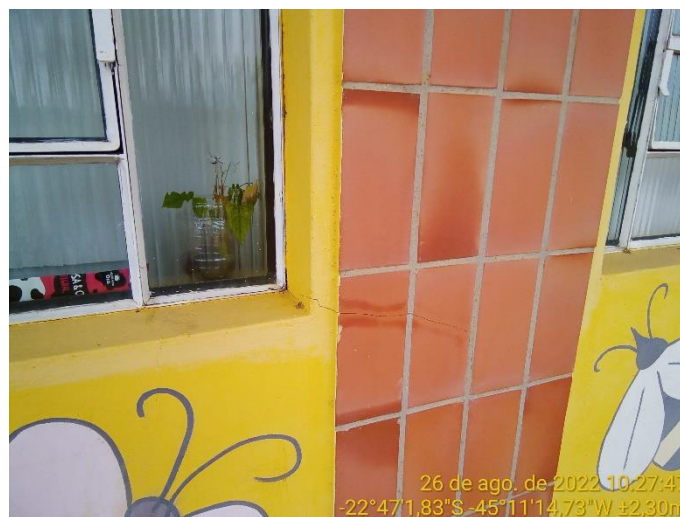
3.3 Trinca na parede próxima à quina da janela (parte superior)
(também rompeu o revestimento cerâmico)

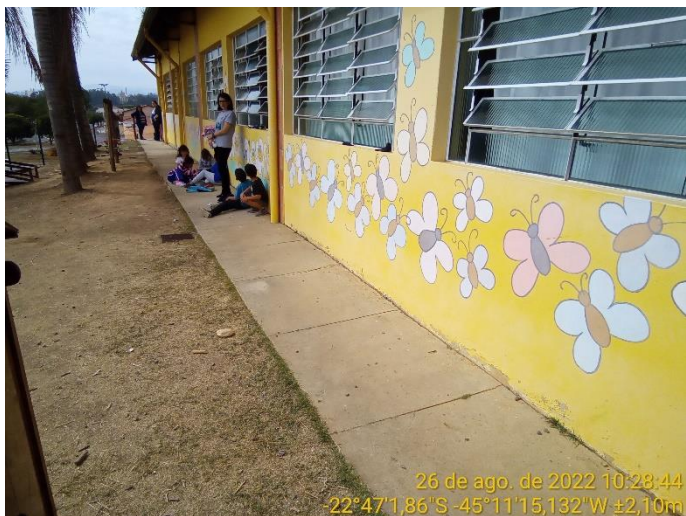
As fachadas laterais e de fundo da escola não apresentam danos evidentes causados pela movimentação da edificação. Portanto, caracteriza-se recalque diferencial, pois parte da edificação se manteve na posição inicial e outra parte se movimentou.

4.1 Lateral da escola sem danos

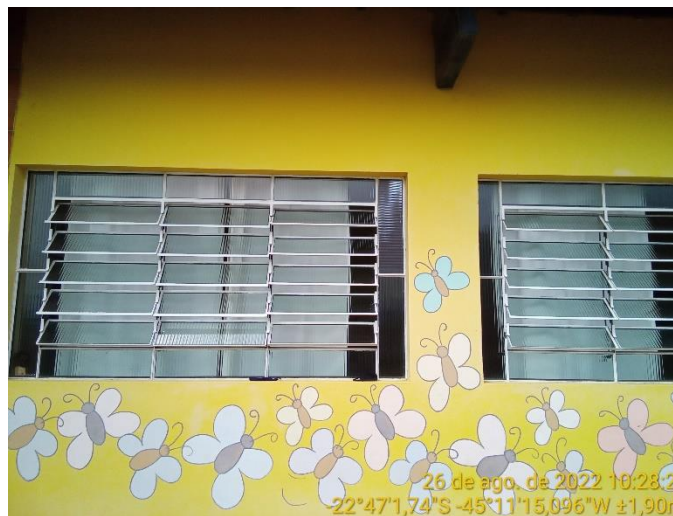
4.2 Detalhe do item 4.1 sem danos

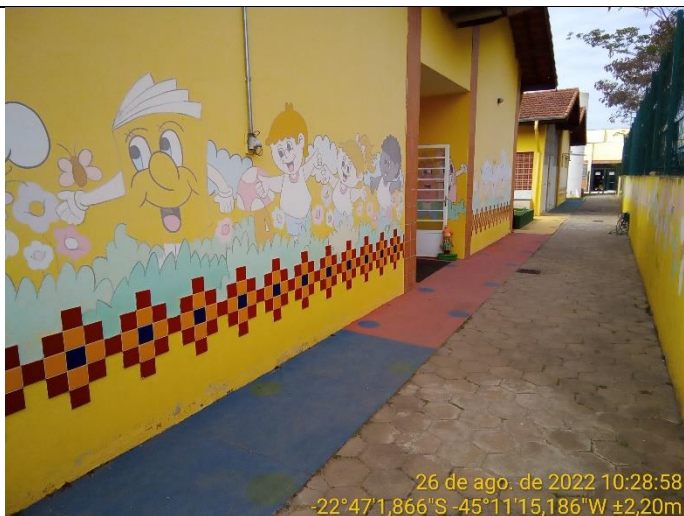
4.3 Fundo da escola sem danos

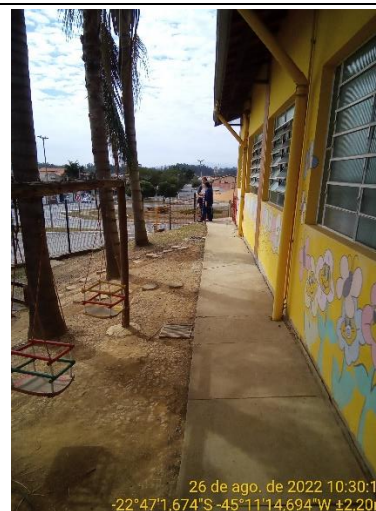
4.4 Lateral da escola sem danos

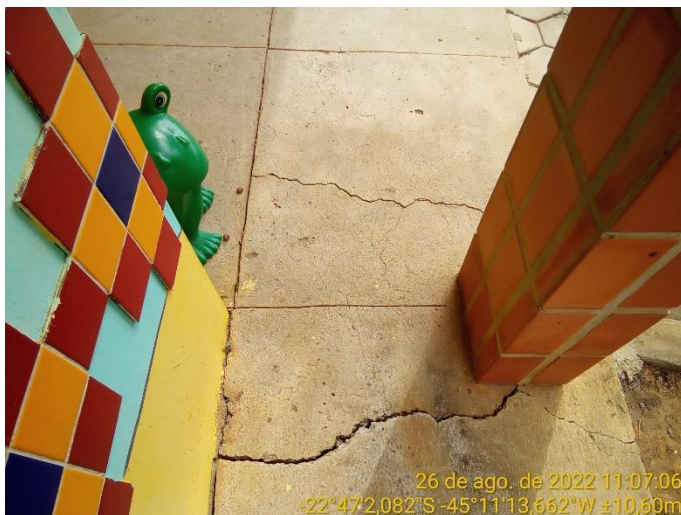
A entrada da escola apresenta rachaduras na calçada.

5.1 Entrada da escola com rachaduras na calçada

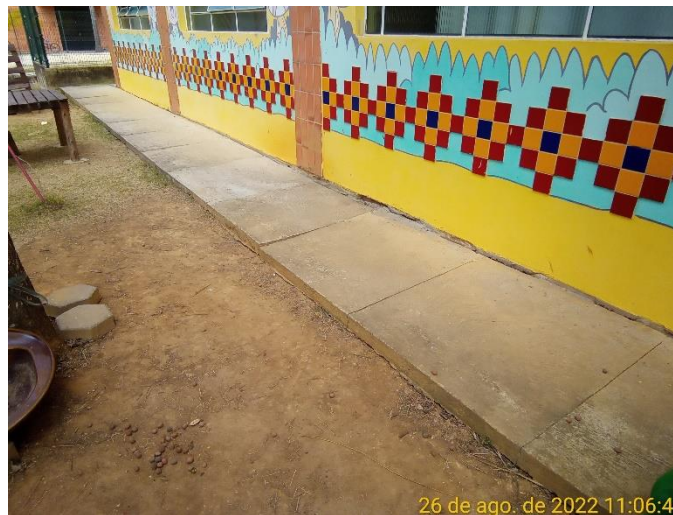
5.2 Abertura vão entre a parede externa e a calçada

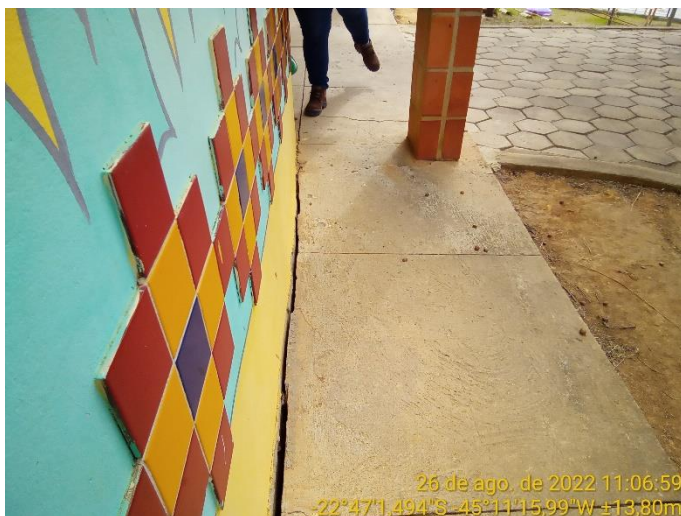
5.3 Detalhe abertura vão entre a parede externa e a calçada

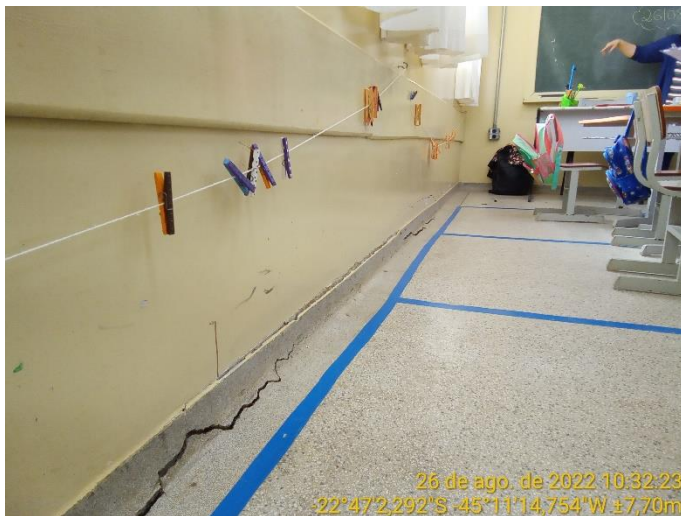
Na sala de aula das fotografias, o piso em granilite apresenta rachadura na parede onde estão as janelas. A rachadura à 45° na parede também atingiu a lousa.

6.1 Piso sala de aula com rachadura

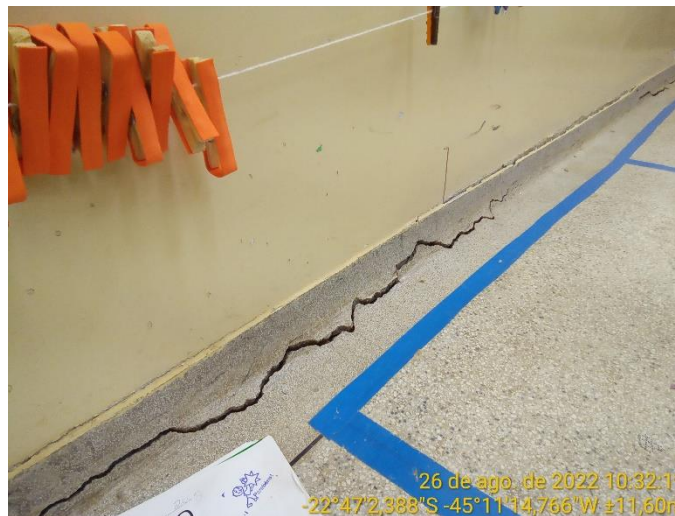
6.2 Detalhe piso sala de aula com rachadura

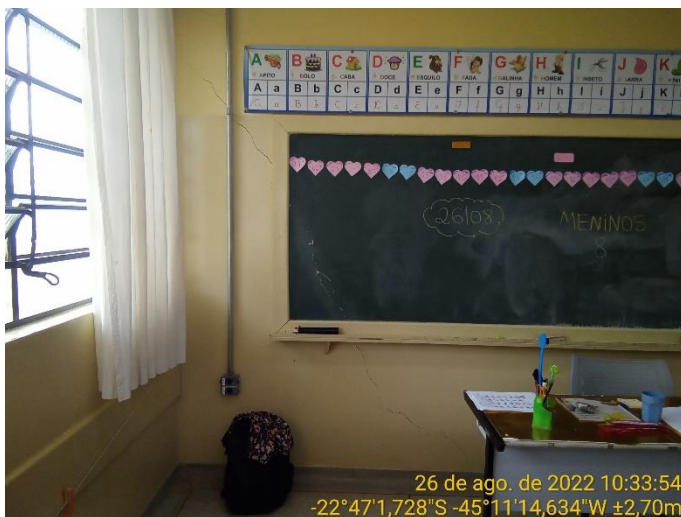
6.3 Rachadura à 45° na parede da sala de aula

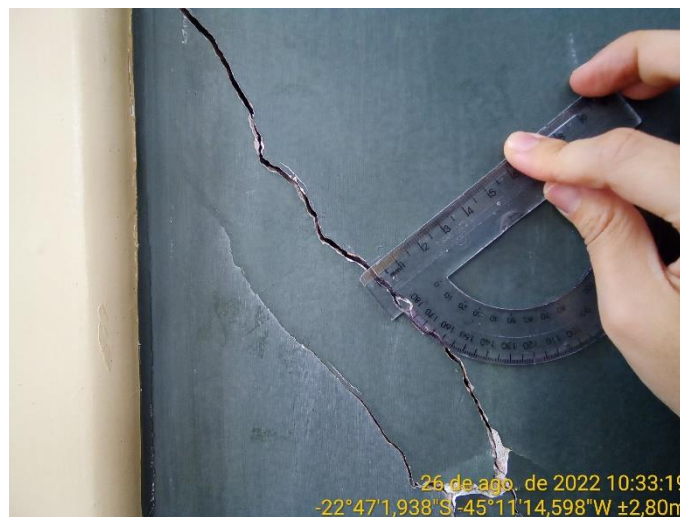
6.3 Detalhe rachadura à 45° na lousa de giz

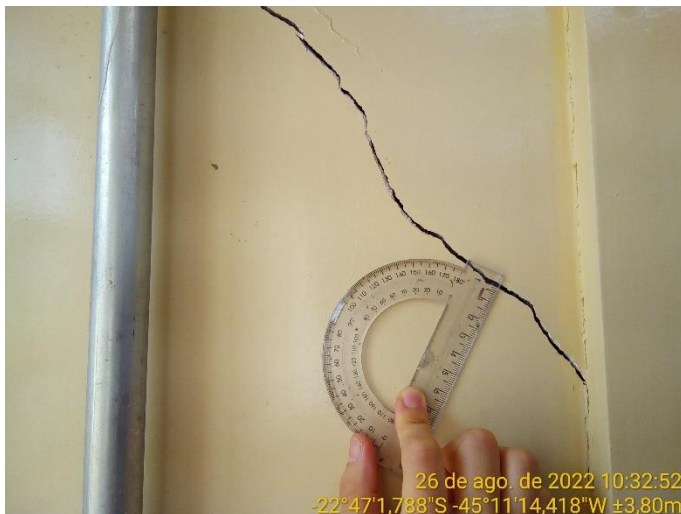
7.1 Revestimento argamassado rompido

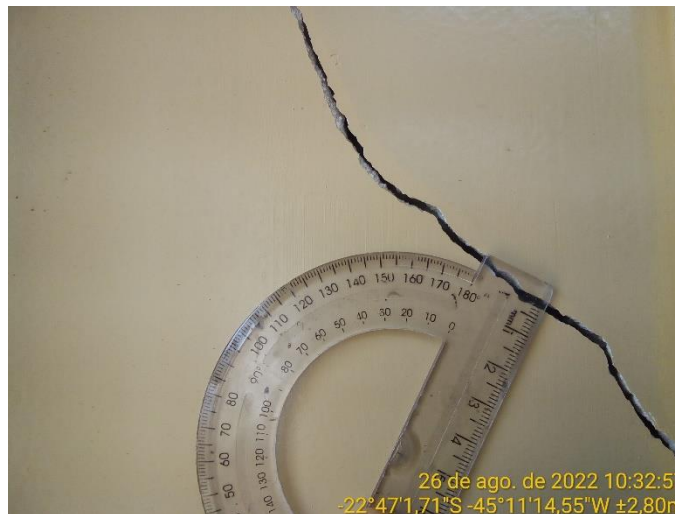
7.2 Detalhe revestimento argamassado rompido

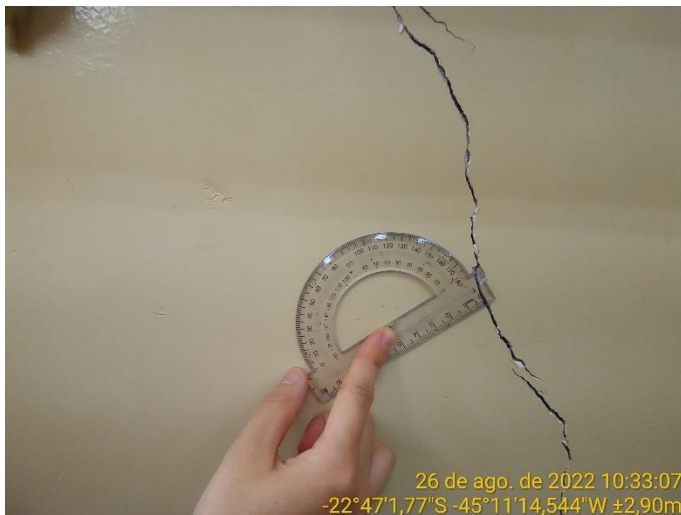
7.3 Detalhe revestimento argamassado rompido

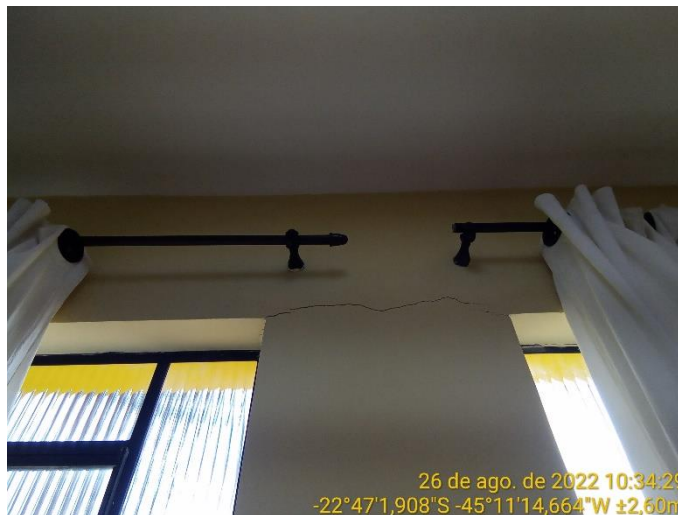
Internamente as quinas das janelas também apresentam trincas.

7.4 Trinca nas quinas das janelas (visão interna)

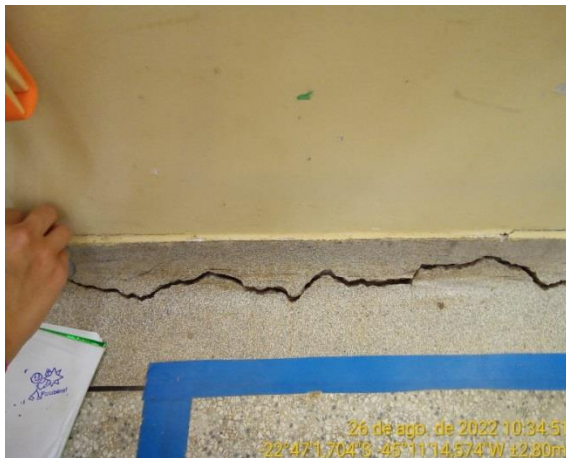
8.1 Piso sala de aula com rachadura

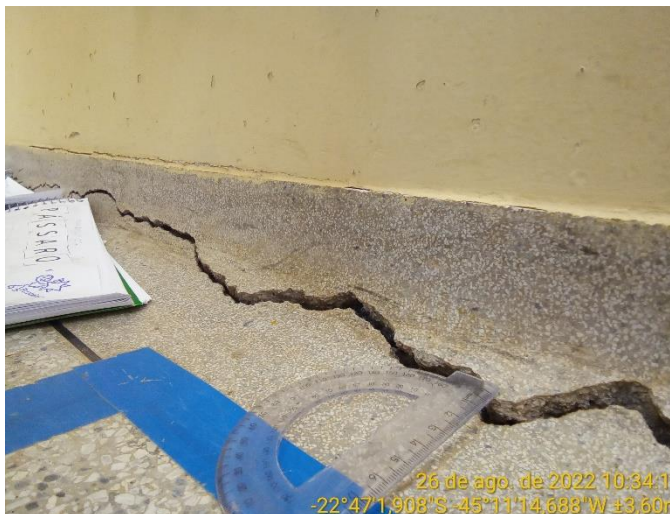
8.2 Detalhe piso sala de aula com rachadura

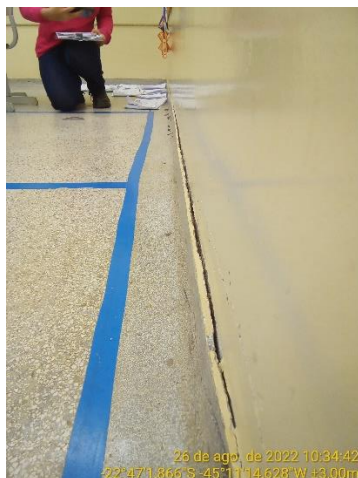
A movimentação da edificação causou o descolamento do piso granilite moldado *in loco* em relação à parede.

8.3 Descolamento piso moldado *in loco* da parede

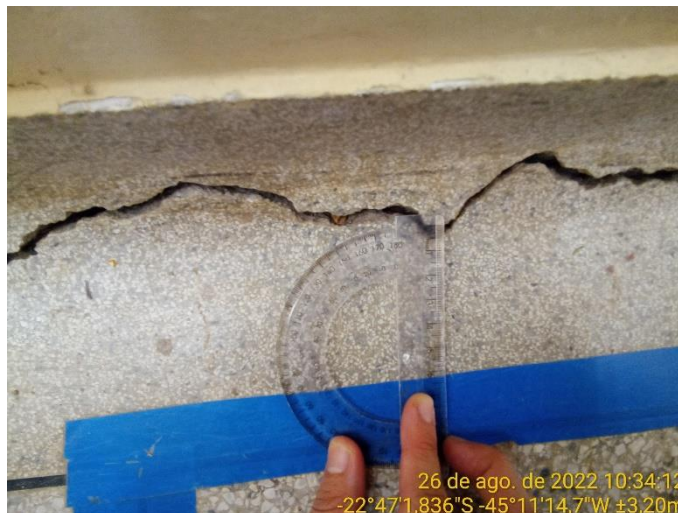
8.4 Detalhe piso sala de aula com rachadura

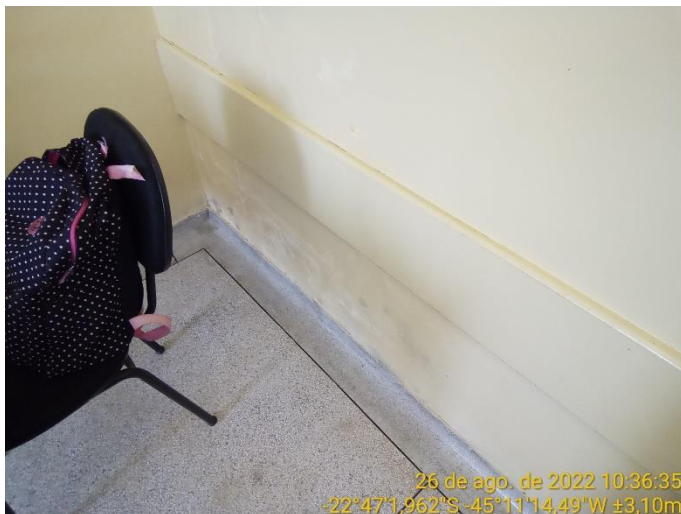
9.1 Mancha de umidade na parede

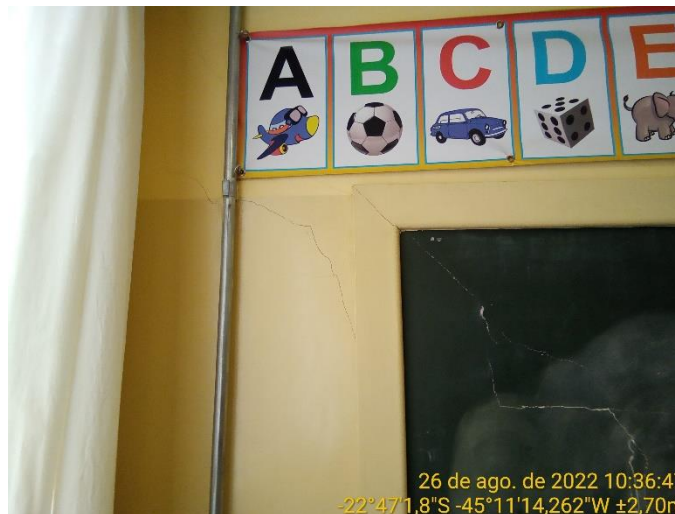
9.2 Rachadura à 45° na parede da sala de aula

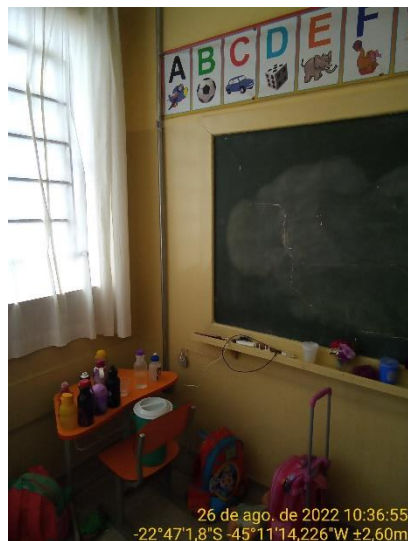
9.3 Detalhe rachadura à 45° na lousa de giz

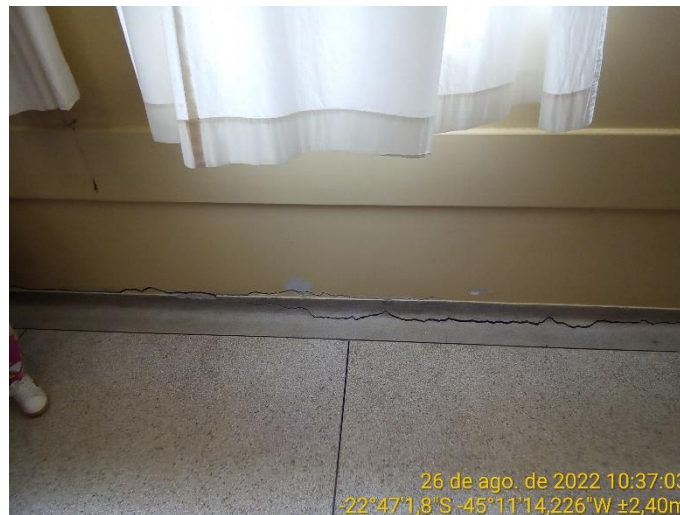
9.4 Piso sala de aula com rachadura

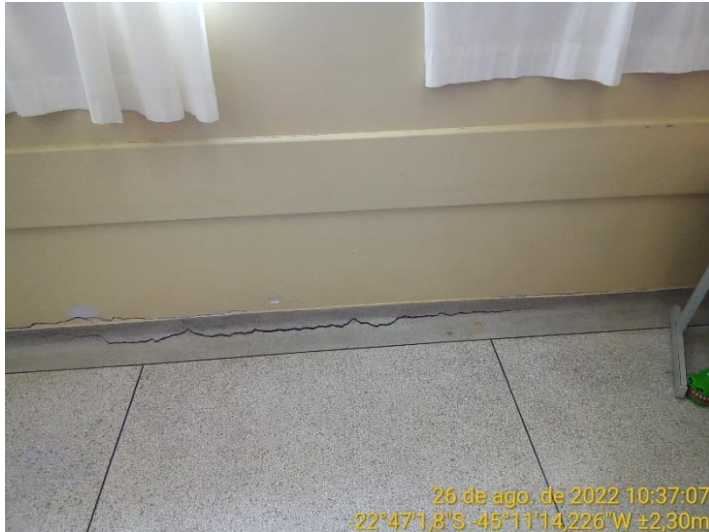
10.1 Piso sala de aula com rachadura

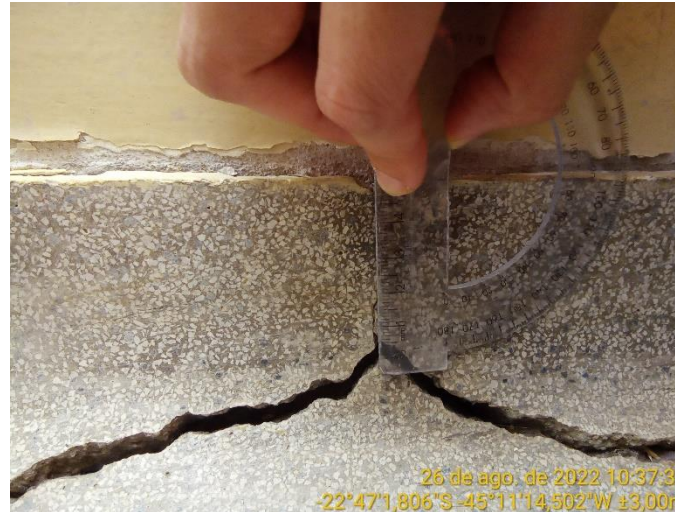
10.2 Detalhe piso sala de aula com rachadura (+ 5 mm)

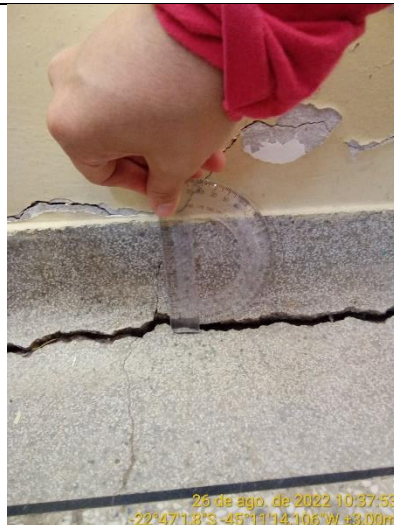
10.3 Detalhe piso sala de aula com rachadura

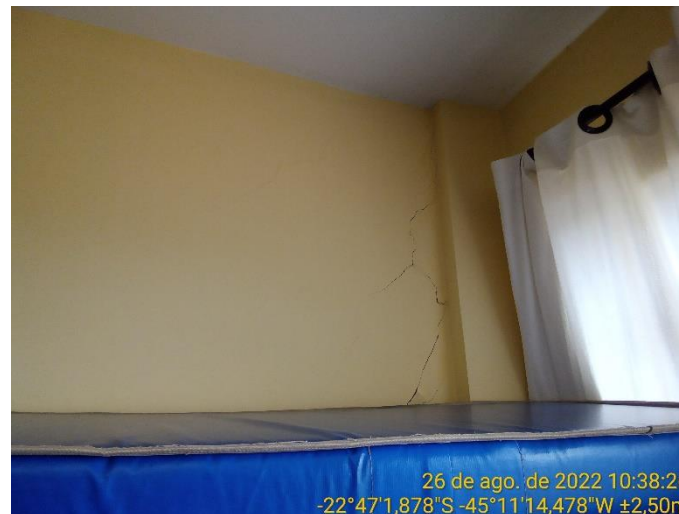
10.4 Rachadura à 45° na parede de sala de aula

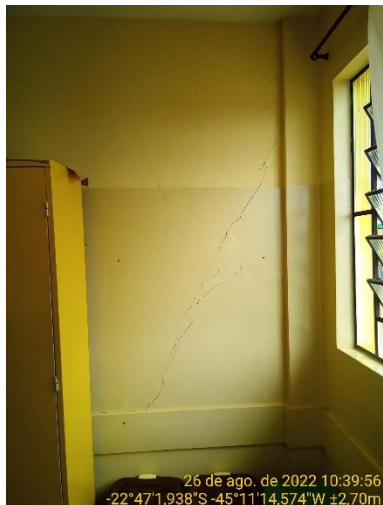
11.1 Trinca à 45° na parede da sala de aula

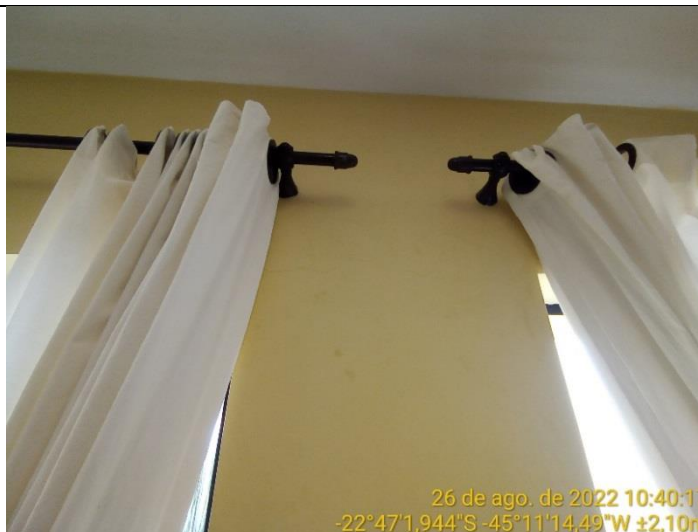
11.2 Fissura nas quinas das janelas (visão interna)

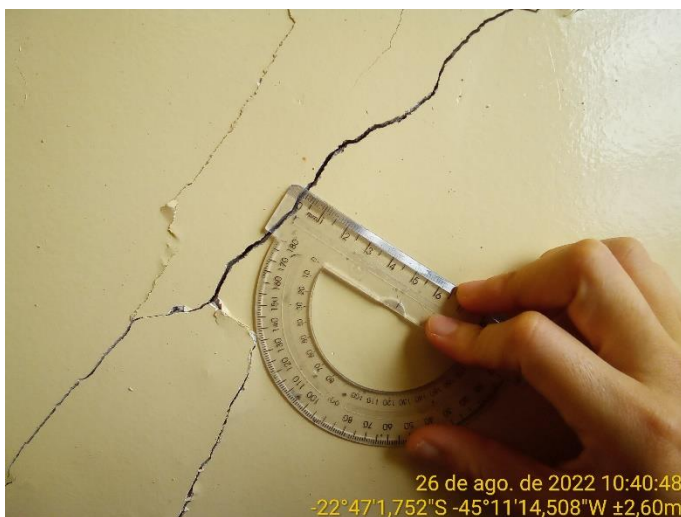
11.3 Detalhe trinca à 45° na parede da sala de aula (+ 1 mm)

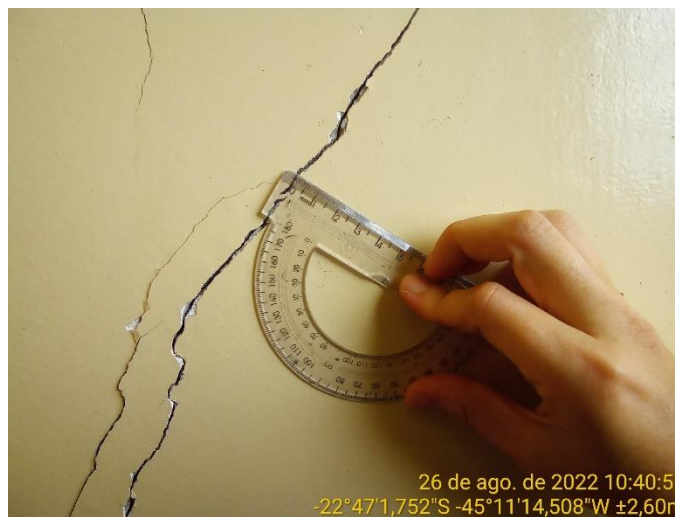
11.4 Detalhe trinca à 45° na parede da sala de aula (+ 1 mm)

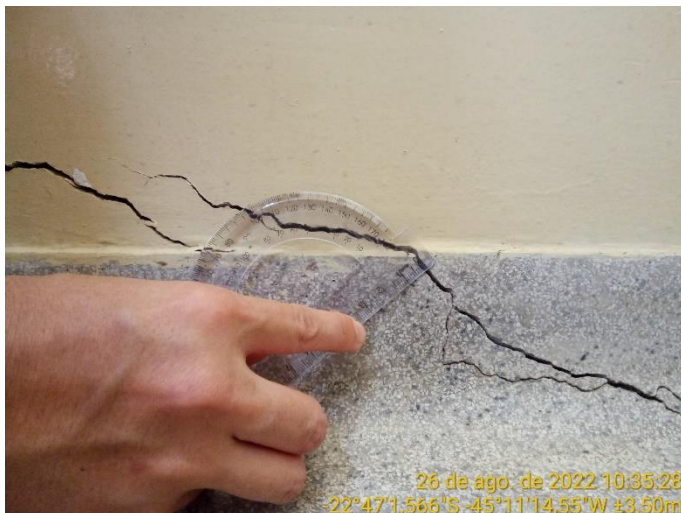
12.1 Detalhe trinca à 45° no piso da sala de aula (+ 1 mm)

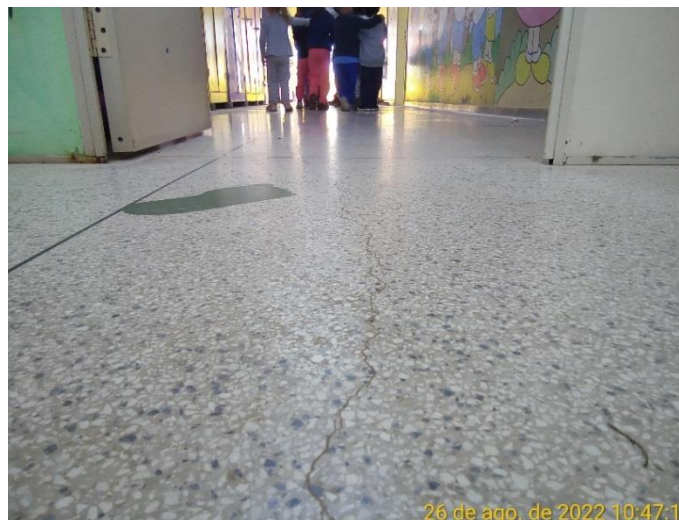
O piso do corredor está danificado, com trinca.

12.2 Piso corredor com dano
