PREFEITURA MUNICIPAL DA ESTÂNCIA TURÍSTICA DE GUARATINGUETÁ

RELATÓRIO FOTOGRÁFICO

Executor:	Secretaria de Planejamento, Coordenação e Habitação	Data:	26 / 08 / 2022
Serviço:	Vistoria técnica na Creche Euterpe Quissak	Processo:	
Endereço:	Parque do Sol	Folha:	01 / 12

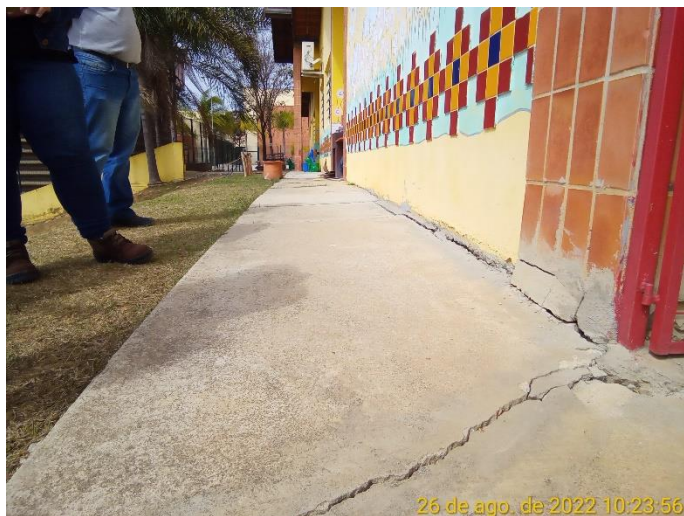
As rachaduras nas calçadas da entrada da escola foram causadas pela movimentação da edificação da escola.

1.1 Rachadura na calçada que contorna a escola

Medida corretiva: Investigar a causa da movimentação da edificação.

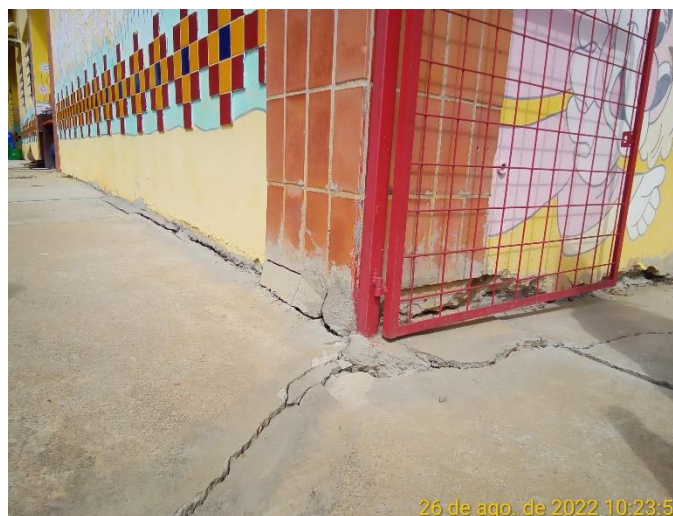
1.2 Detalhe rachadura na calçada que contorna a escola

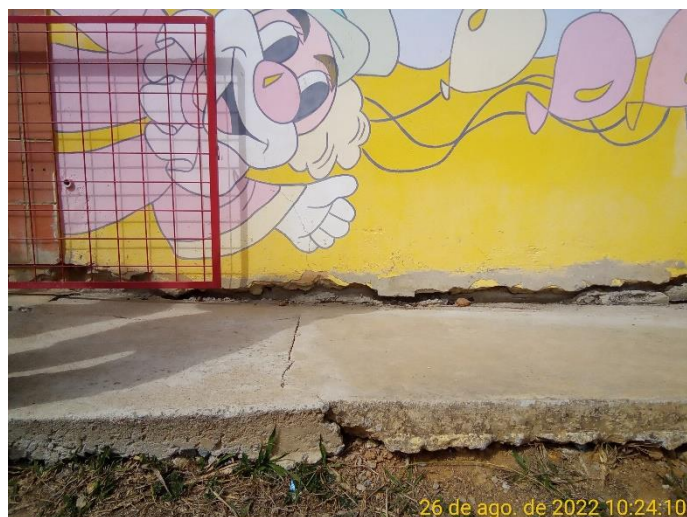
1.3 Vão entre a calçada e a parede da escola criado pela movimentação da edificação

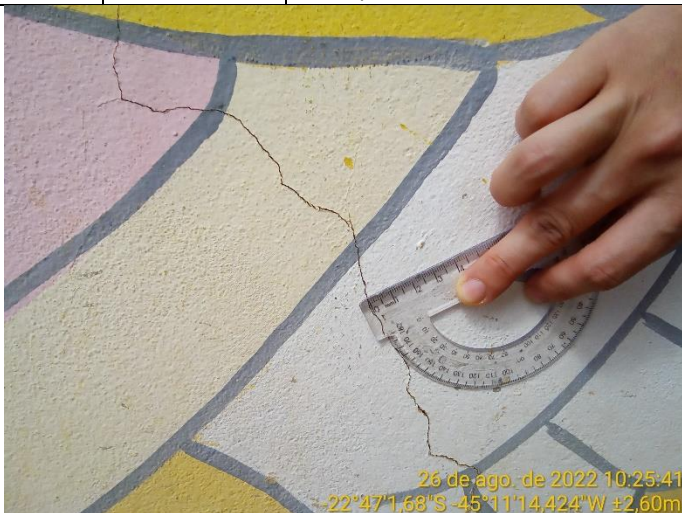
A movimentação da edificação afetou as paredes externas da escola, criando fissuras e trincas capazes de romper o revestimento cerâmicos.

2.1 Fissura na parede externa da escola

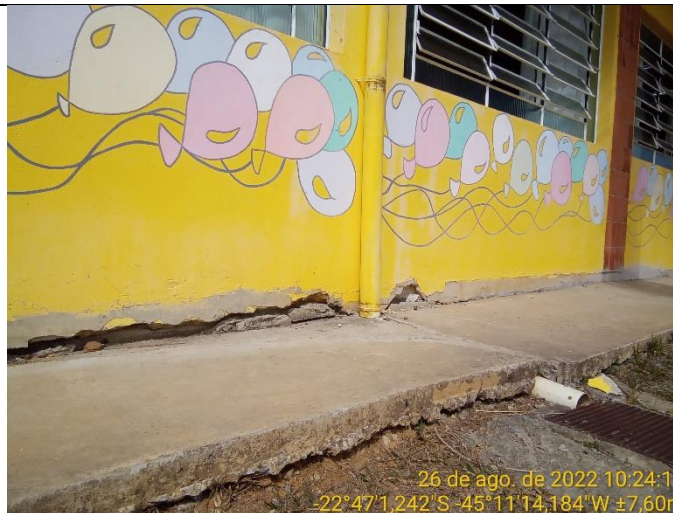
2.2 Vão entre a calçada e a parede da escola

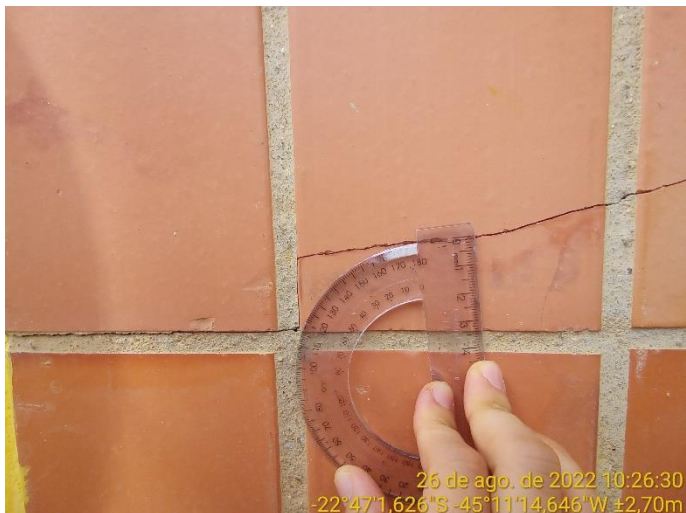
2.3 Trinca no revestimento cerâmico da parede externa

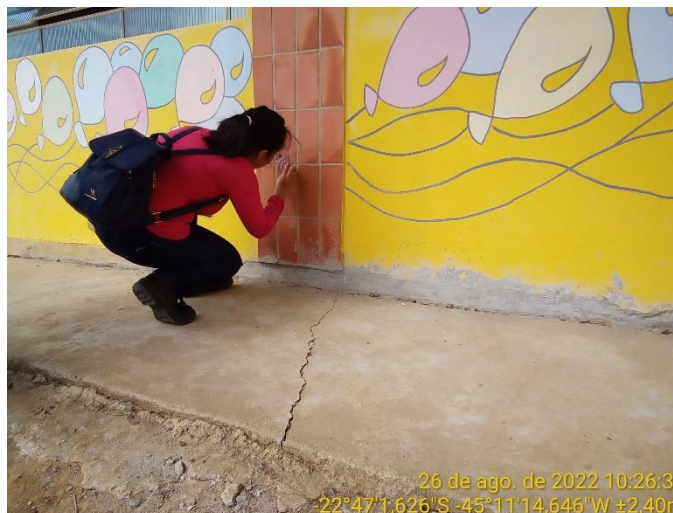
2.4 Rachadura calçada

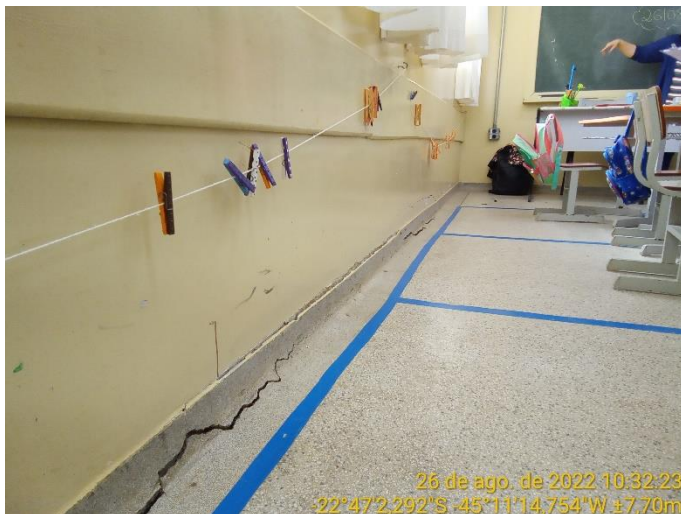
Na sala de aula das fotografias, o piso em granilite apresenta rachadura na parede onde estão as janelas. A rachadura à 45° na parede também atingiu a lousa.

6.1 Piso sala de aula com rachadura

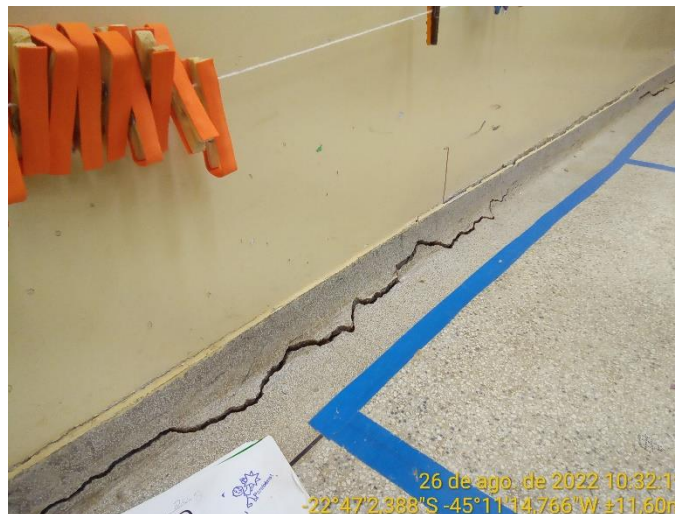
6.2 Detalhe piso sala de aula com rachadura

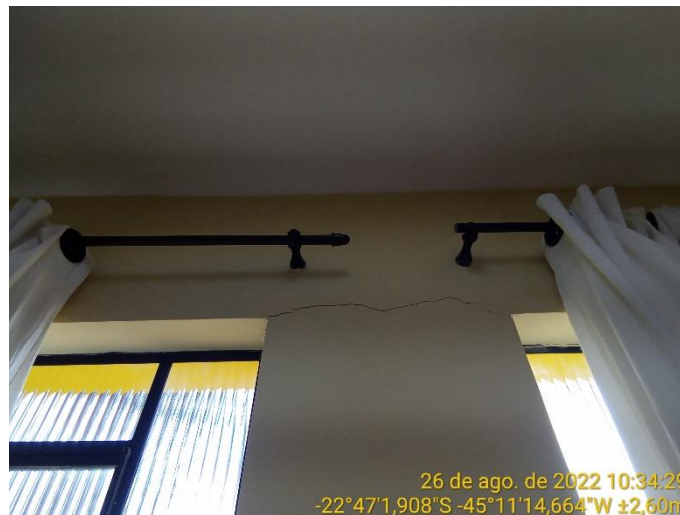
Internamente as quinas das janelas também apresentam trincas.

7.4 Trinca nas quinas das janelas (visão interna)

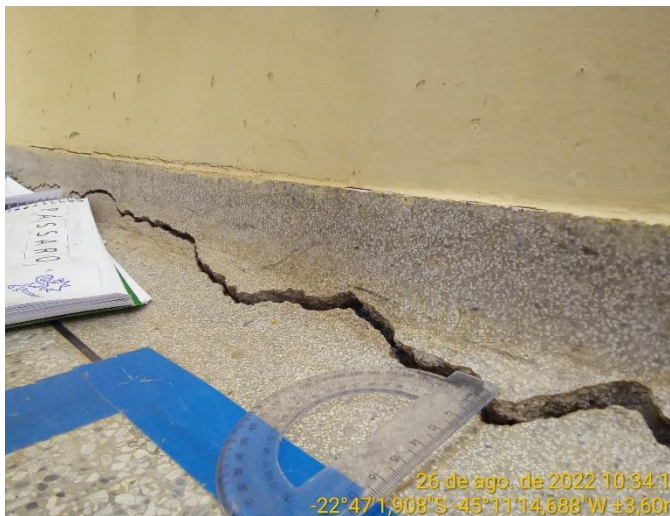
8.2 Detalhe piso sala de aula com rachadura

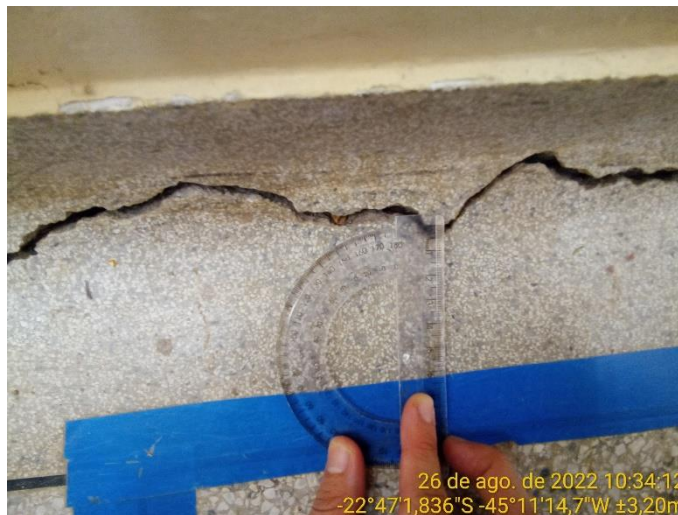
8.4 Detalhe piso sala de aula com rachadura

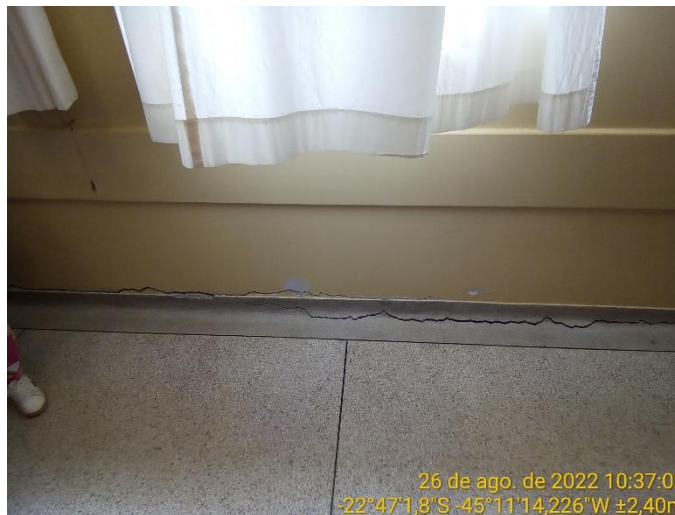
9.4 Piso sala de aula com rachadura

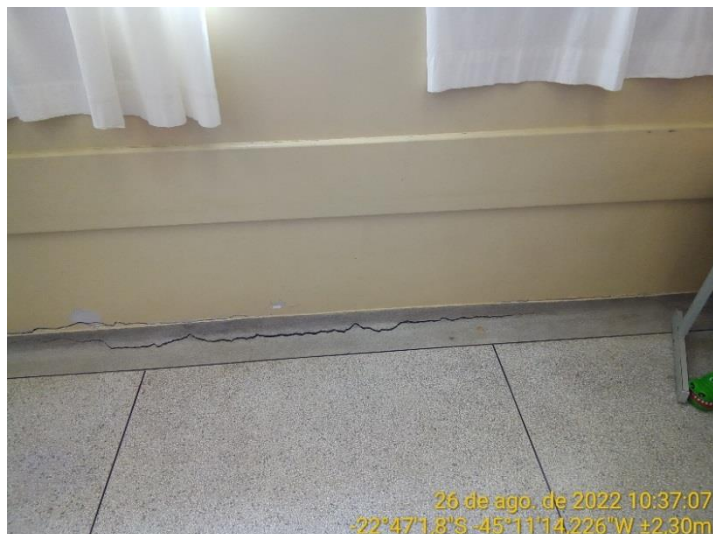
10.1 Piso sala de aula com rachadura

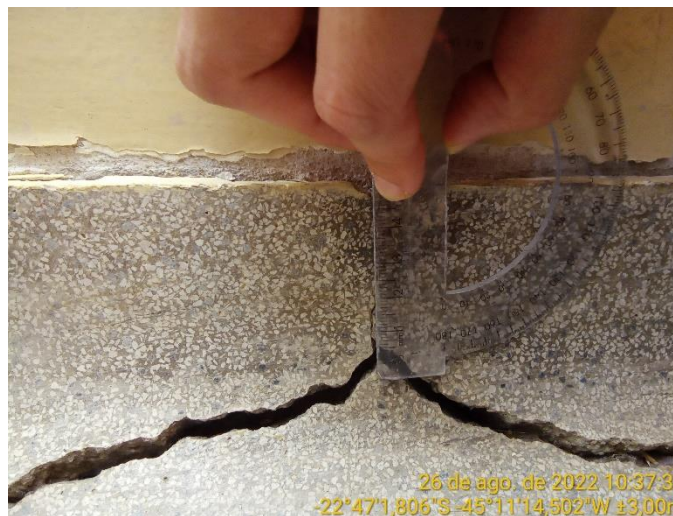
10.2 Detalhe piso sala de aula com rachadura (+ 5 mm)

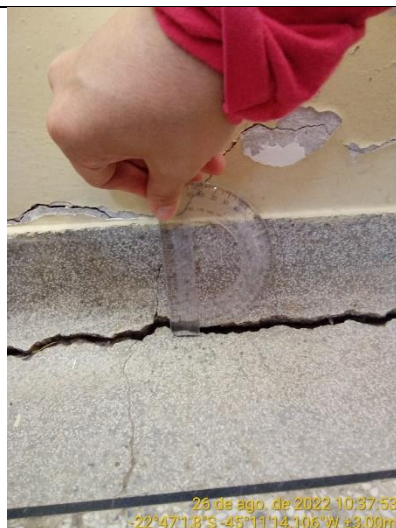
10.3 Detalhe piso sala de aula com rachadura

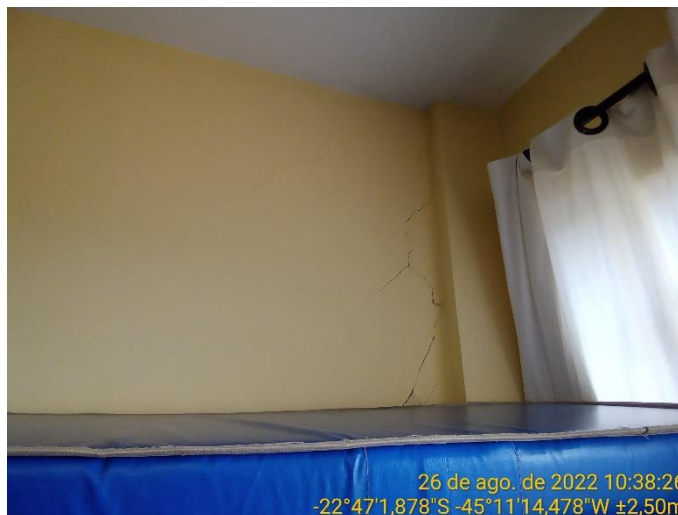
10.4 Rachadura à 45° na parede de sala de aula

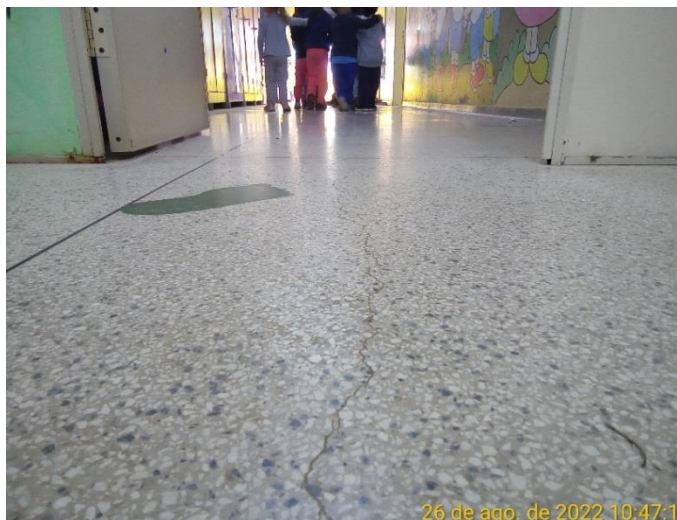
O piso do corredor está danificado, com trinca.

12.2 Piso corredor com dano
