Of.C-0216/2025/GAB

Responde ao Requerimento nº 0186/2025

TERMO DE VISTORIA

Nº 011

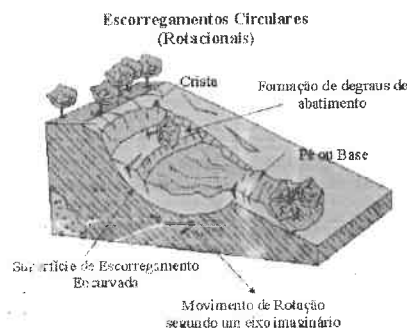
O local analisado não foi diferente, ainda no dia 29, moradores assustados com o barulho relataram a Defesa Civil que havia ocorrido uma movimentação na Av. Armando Sales de Oliveira, ao chegar a Defesa Civil observou diversas rachaduras no manto asfáltico, árvores com inclinação acentuada e toda a contenção de gabião havia se movimentado, ainda no leito do córrego várias partes da contenção haviam rachado, denotando clara movimentação de solo em toda a área devido a perda de sustentação na base da contenção.

O fenômeno é comportamento típico do solo da região, podendo ser denominado como Escorregamento circular onde ocorrem duas frentes de avanço, uma paralela ao sentido do movimento (aumento da largura) e outra perpendicular (aumento do comprimento) já com alguns degraus de abatimento bem definidos.

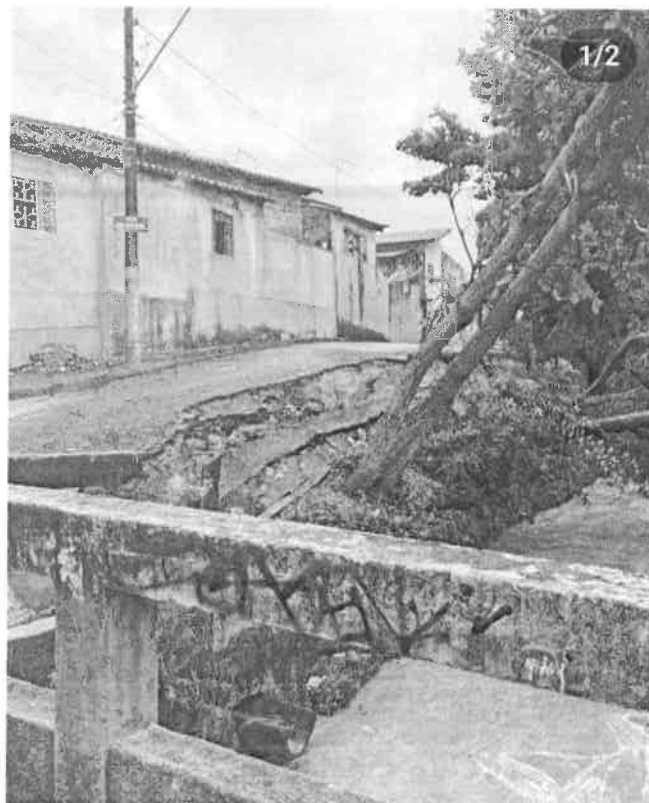
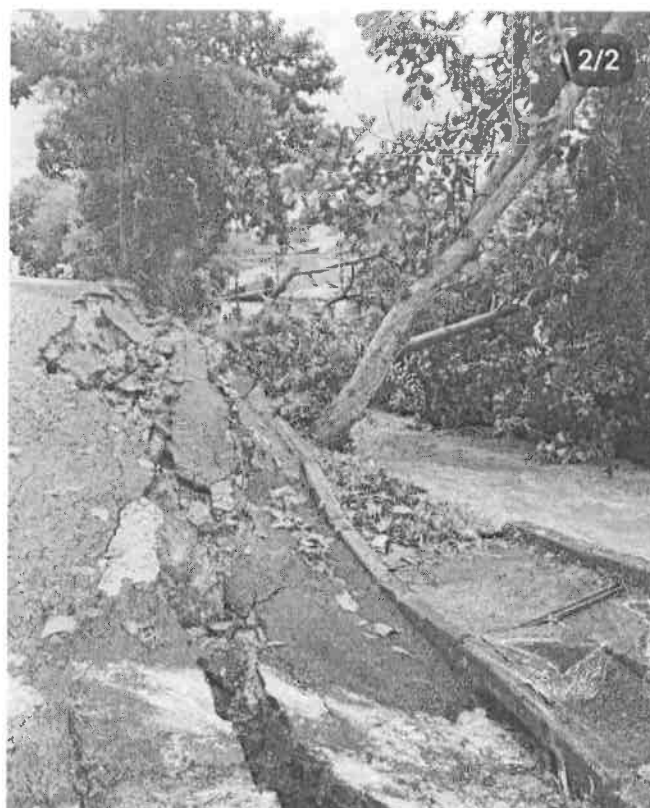
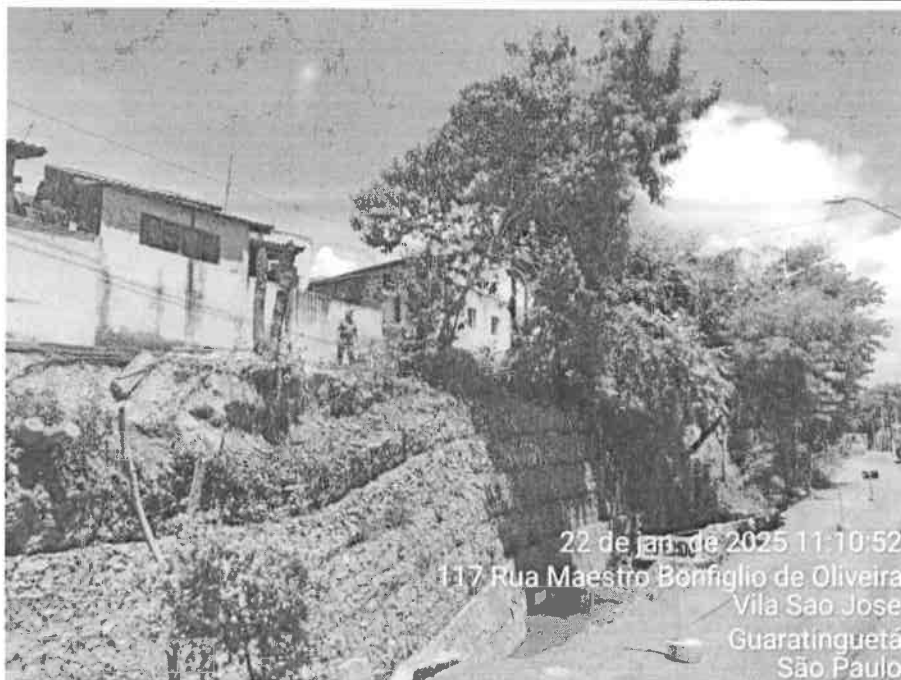
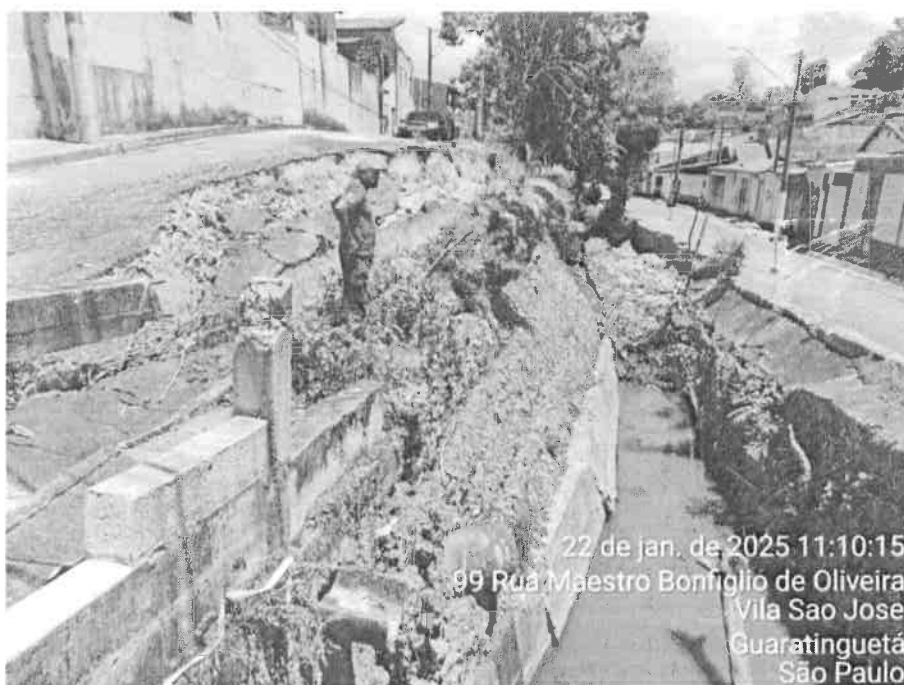
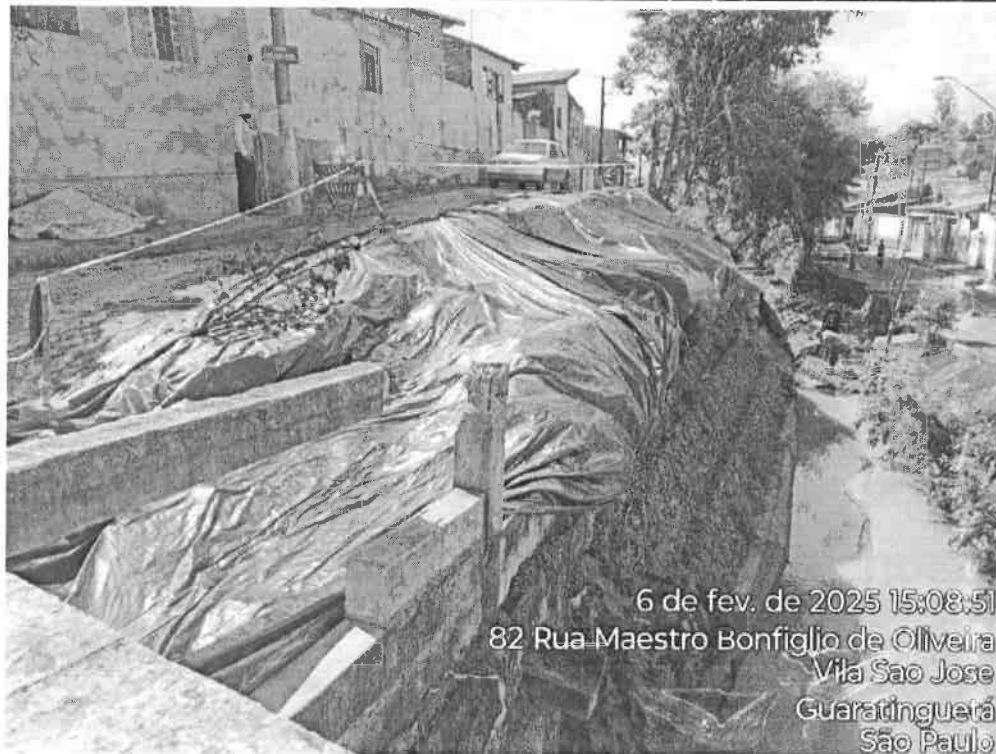
| X | Outros. Especificar: | Enfraquecimento e avaria da estrutura de contenção presente no local, processo retroalimentado aumentando a cada episódio de chuva. | | | |

Houve diversas chuvas de menor gravidade em Janeiro, já em Fevereiro entre os dias 04/02 e 06/02 ocorreram vários episódios de chuvas intensas, com o fluxo de água prejudicado pela movimentação já ocorrida em dezembro de 2024 aliado ao alto índice pluviométrico registrado entre os dias já citados nova movimentação ocorreu, avançando as rachaduras no solo para mais próximos as casas (sentido perpendicular) e já há sinais de avanço perpendicular com novas rachaduras no manto asfáltico paralelo ao córrego.

Com o material movimentado atrapalhando o fluxo normal da água, quando há chuvas que são capazes de aumentar o nível do córrego, com esse fluxo diminuído, o nível de água tem aumentado de maneira mais intensa, a água alcança a área que já esta com solo exposto causando mais erosão e aumentando os danos, tornando-se um fenômeno retroalimentado, ou seja, quando mais movimentação de solo houver, pior vai ser o fluxo de água, maior o nível de água no local e mais erosão vai ocorrer facilitando mais movimentação de solo.

Somente com intervenção de engenharia esse processo pode ser parado e até mesmo revertido.
