**PREFEITURA MUNICIPAL DA ESTÂNCIA  
TURÍSTICA DE GUARATINGUETÁ  
SECRETARIA DE OBRAS PÚBLICAS**

Ofício nº 204/2016-SMOP

**Assunto:** Resposta ao Processo 92284/2016.

### Relatório Fotográfico

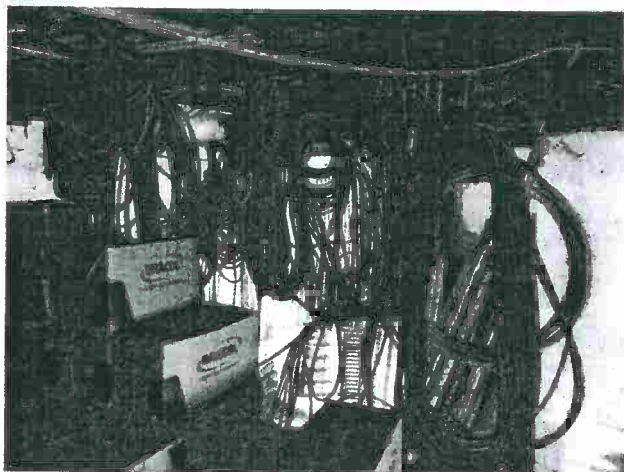
Foto 7 – Estoque de correias do setor de manutenção da Secretaria de Obras.

*No caso de uma das correias apresentarem defeito, é acionada a equipe de manutenção para a realização da troca. As correias não ficam estocadas na Estação de Bombeamento, pois não é função do operador realizar a troca e sim a equipe de manutenção, que detém o estoque das mesmas, portanto, não há motivo que justifique a estocagem desse tipo de produto na Estação de Bombeamento (foto 7).*

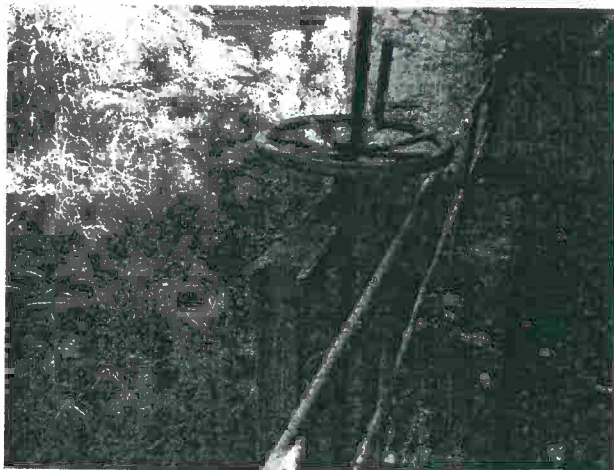
*A comporta que faz retenção das águas de retorno está em pleno funcionamento, lubrificada e com borrachas de vedação trocadas sempre que necessário. A aparência da parte que fica submersa não é de uma peça nova, pois o contato constante com as águas pluviais e de esgoto que correm no local, fazem com que ela fique suja, porém cumpre seu trabalho (foto 8).*

Foto 8 – Mecanismo de abertura da comporta, pintado e lubrificado. Em pleno funcionamento.
