Relatório Final

Comissão Especial de Inquérito para apurar supostas violações às Leis Federais nº 4.320/1964 e nº 14.133/2021, praticadas em tese, pelo Senhor Marcus Augustin Soliva, Prefeito Municipal de Guaratinguetá, quando das aplicações de recursos oriundos do FINISA, em diversas ações e obras no município de Guaratinguetá

06.11.2024

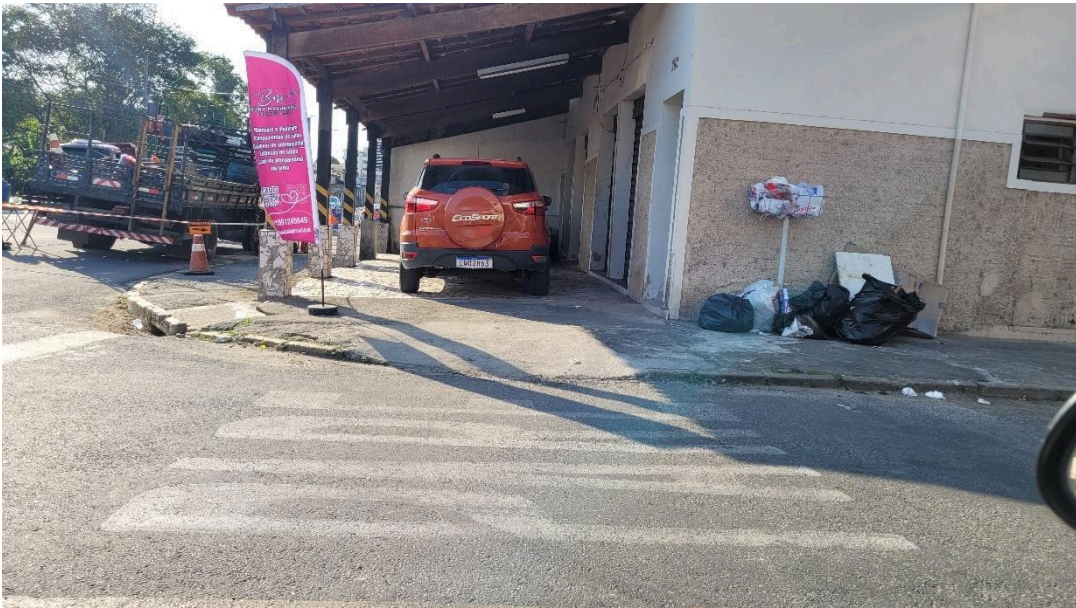
- **Inclinações Irregulares nas Rampas:** Em diversos pontos, as rampas de acesso apresentam inclinações acima do permitido, o que dificulta o uso por cadeirantes e outros indivíduos com mobilidade reduzida, ferindo diretamente os padrões de acessibilidade da NBR 9050.
- **Largura Insuficiente das Calçadas:** Em vários trechos, as calçadas não atendem à largura mínima de 1,20m, prejudicando a circulação segura dos pedestres.
- **Desníveis Excessivos e Obstruções:** Foram observados desníveis excessivos e obstáculos nas calçadas, o que impede o cumprimento das normas de acessibilidade.

Imagem 01 – Vistoria 12/09/2024 – Rampa de acessibilidade Av. Min. Salgado Filho com a Rua Miguel Pereira – Inclinações incorretas.

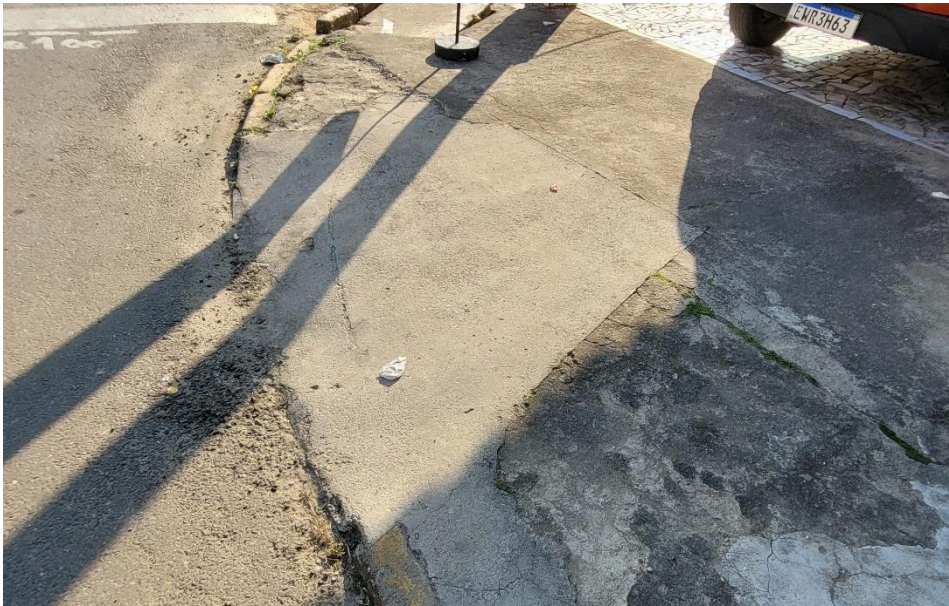
Imagem 02 – Vistoria 12/09/2024 – Rampa de acessibilidade Av. Min. Salgado Filho com a Rua Miguel Pereira – Inclinações incorretas.

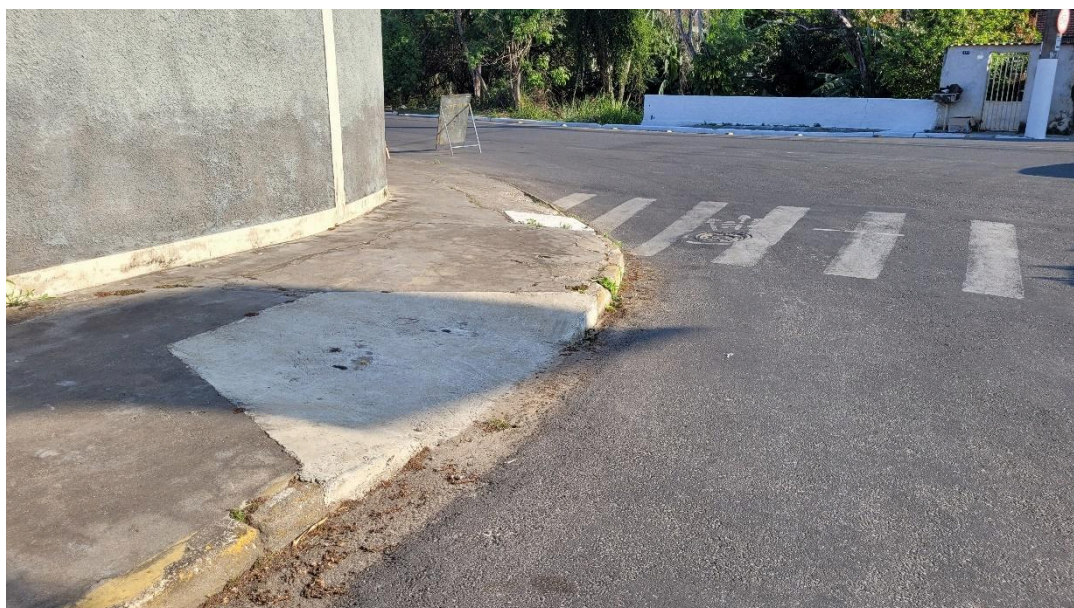
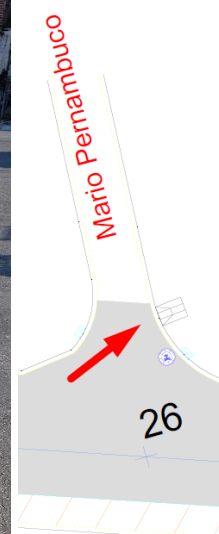
Imagem 03 – Vistoria 12/09/2024 – Rampa de acessibilidade Av. Min. Salgado Filho com a Rua Mario Pernambuco – Inclinações incorretas e sem distância mínima para raio de manobra.

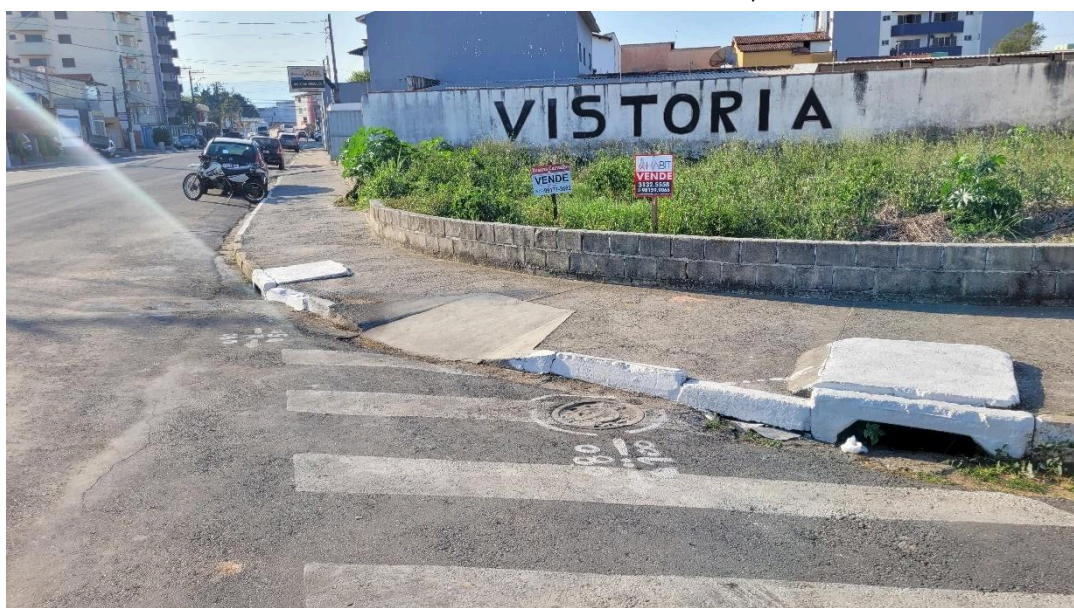
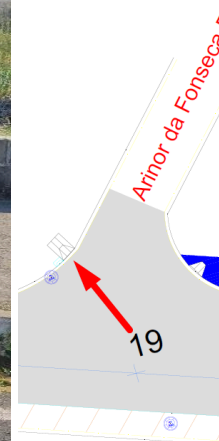
Imagem 04 – Vistoria 12/09/2024 – Rampa de acessibilidade Av. Min. Salgado Filho com a Rua Arinor da Fonseca Pereira – Inclinações incorretas e sem distância mínima para raio de manobra.

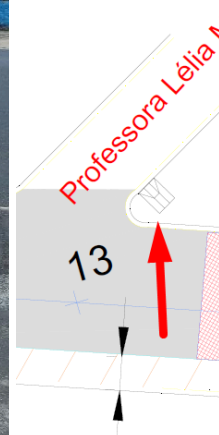
Imagem 05 – Vistoria 12/09/2024 – Rampa de acessibilidade Av. Min. Salgado Filho com a Rua Profª Léia Marcia Pasquim – – Inclinações incorretas, sem distância mínima para raio de manobra e obstáculos.

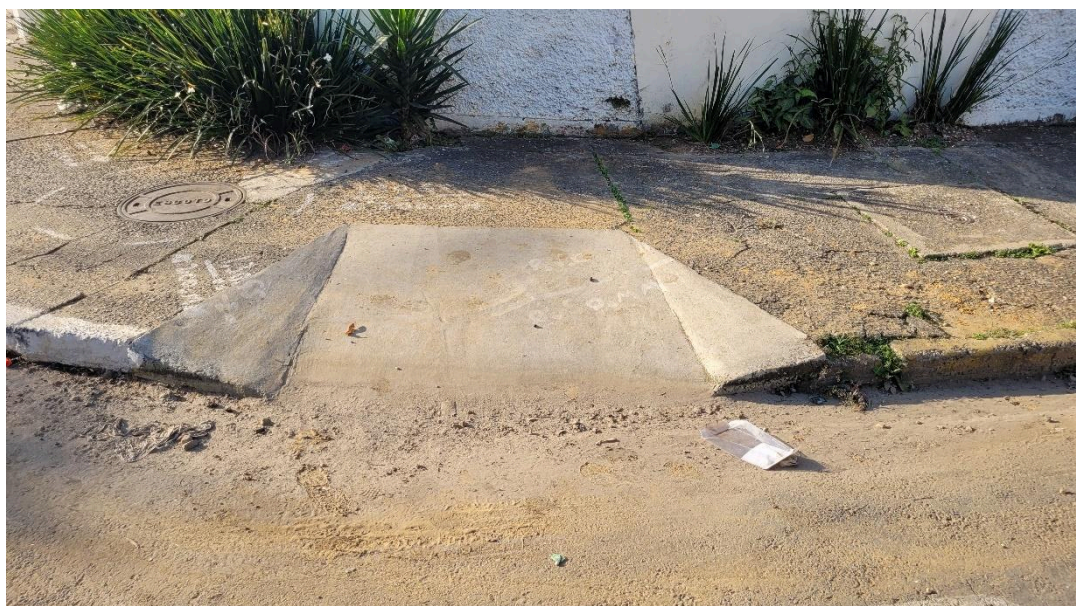
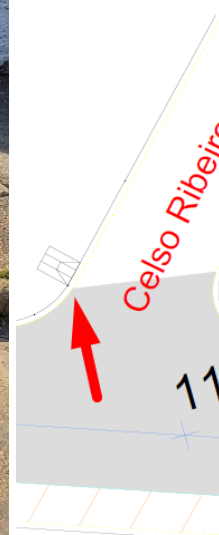
Imagem 06 – Vistoria 12/09/2024 – Rampa de acessibilidade Av. Min. Salgado Filho com a Rua Célio Ribeiro dos Santos – – Inclinações incorretas, sem distância mínima para raio de manobra e obstáculos.

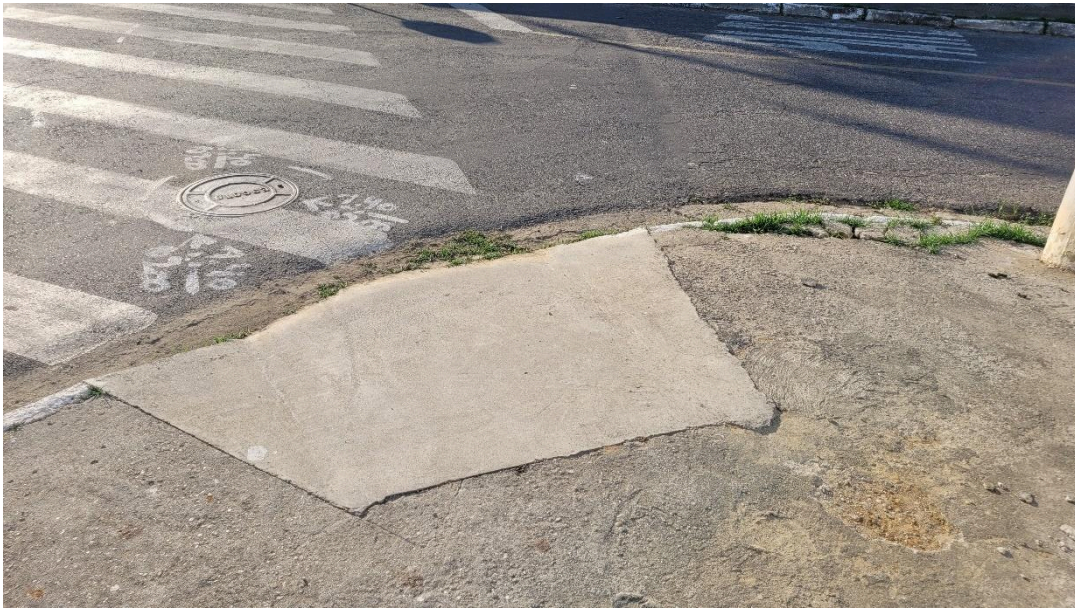
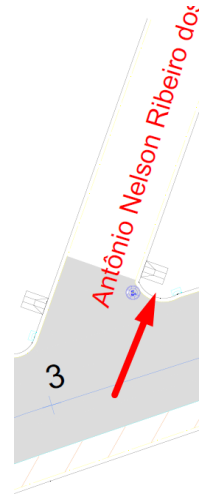
Imagem 07 – Vistoria 12/09/2024 – Rampa de acessibilidade Av. Min. Salgado Filho com a Rua Antônio Nelson Ribeiro dos Santos – Inclinações incorretas.

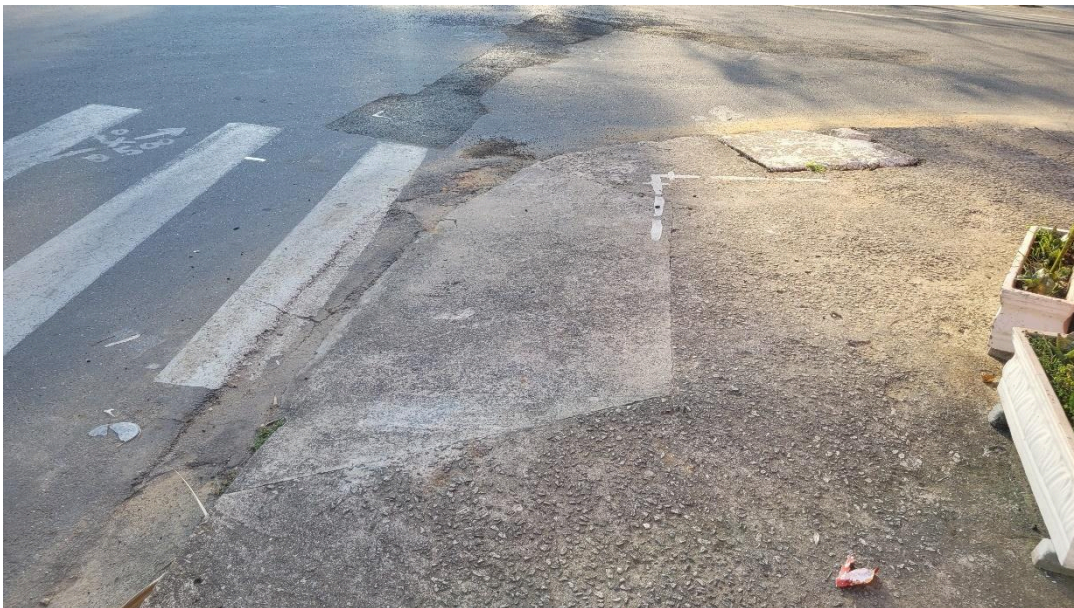
Imagem 08 – Vistoria 12/09/2024 – Rampa de acessibilidade Av. Min. Salgado Filho com a Rua Faustino Moreira – Inclinações incorretas.

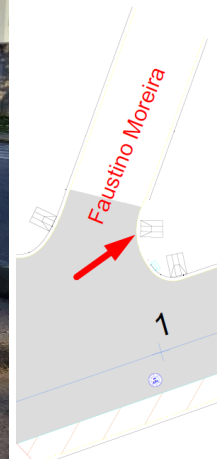
Imagem 09 – Vistoria 12/09/2024 – Rampa de acessibilidade Av. Min. Salgado Filho com a Rua Faustino Moreira – Rampa de acessibilidade não executada.

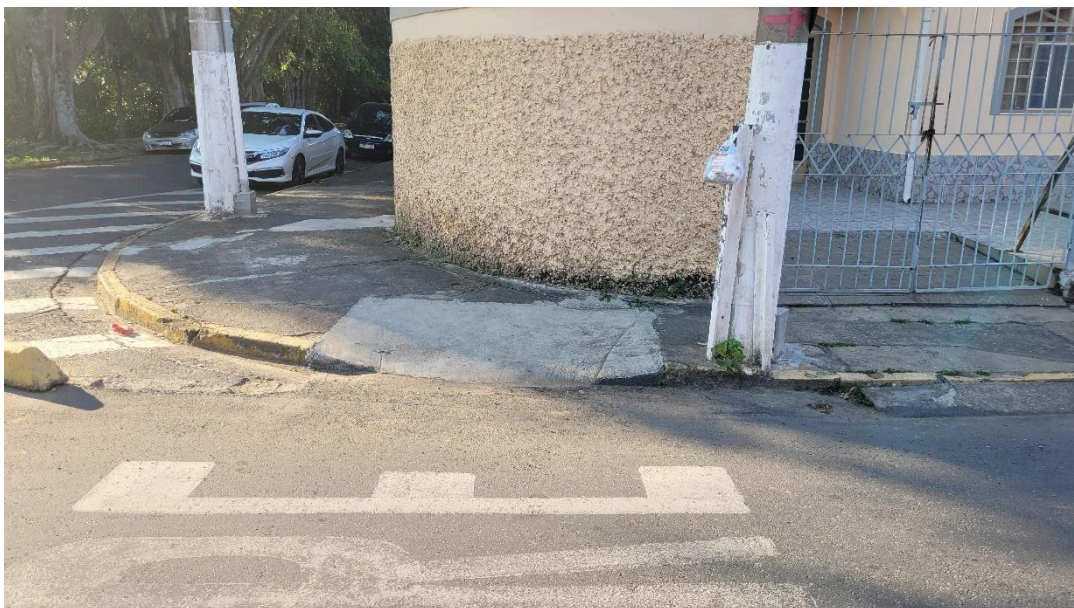
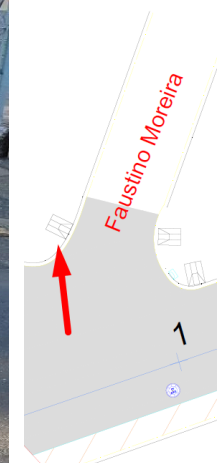
Imagem 10 – Vistoria 12/09/2024 – Rampa de acessibilidade Av. Min. Salgado Filho com a Rua Faustino Moreira – Inclinações incorretas, sem distância mínima para raio de manobra e obstáculos.

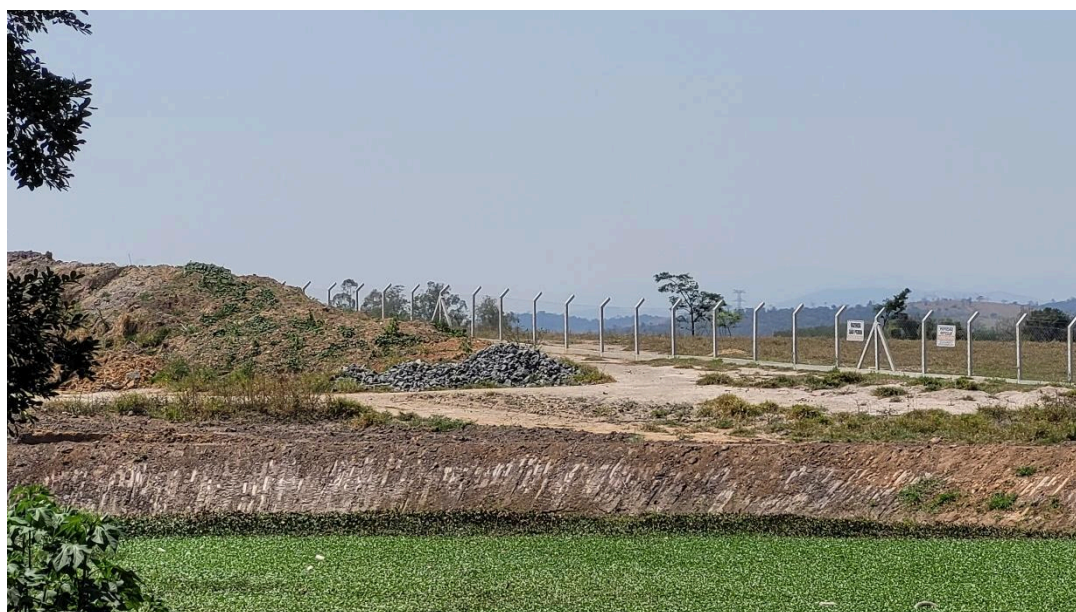
● Imagem 02 – Vistoria 12/09/2024 – Quantidade de pedras dispostas na obra (aproximadamente a capacidade máxima de um caminhão basculante).

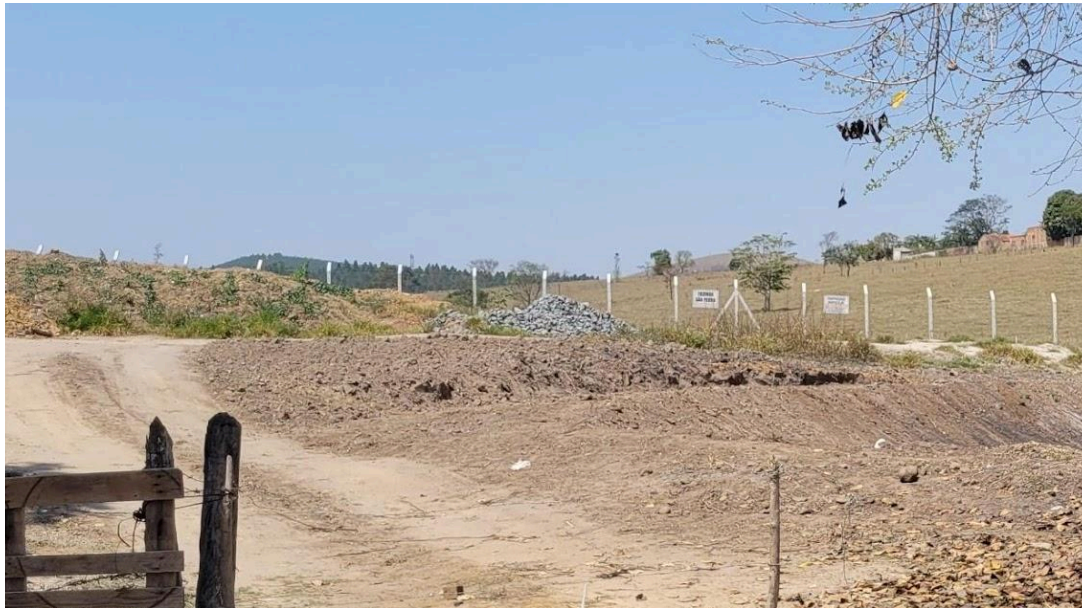
○ Imagem 03 – Vistoria 12/09/2024 – Quantidade de pedras dispostas na obra (aproximadamente a capacidade máxima de um caminhão basculante).

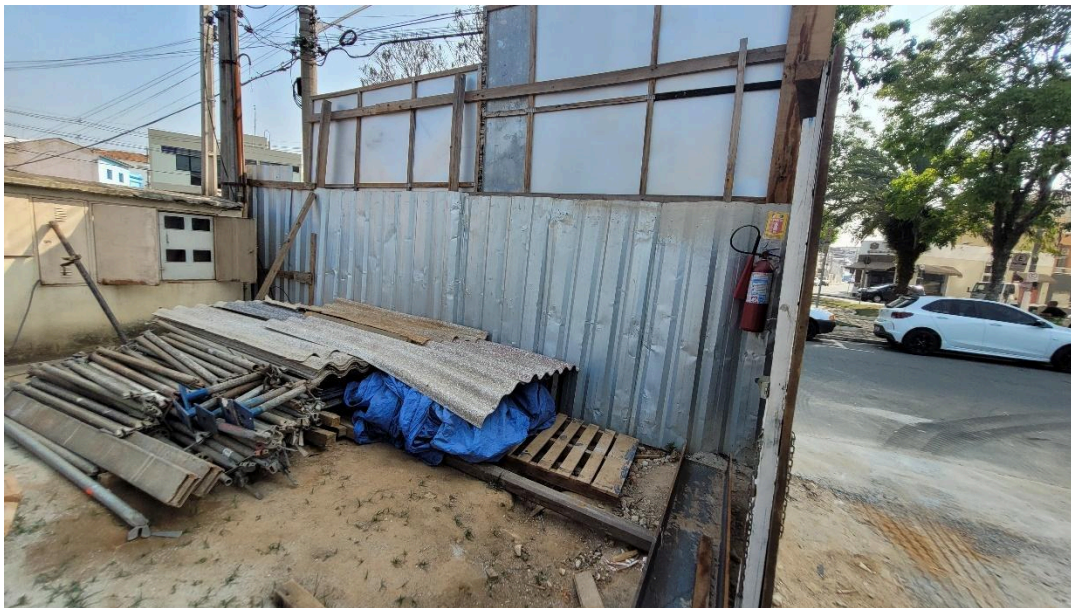
Imagem 02 – Vistoria 09/09/24 – Fechamento da obra em telha metálica, vista interna.

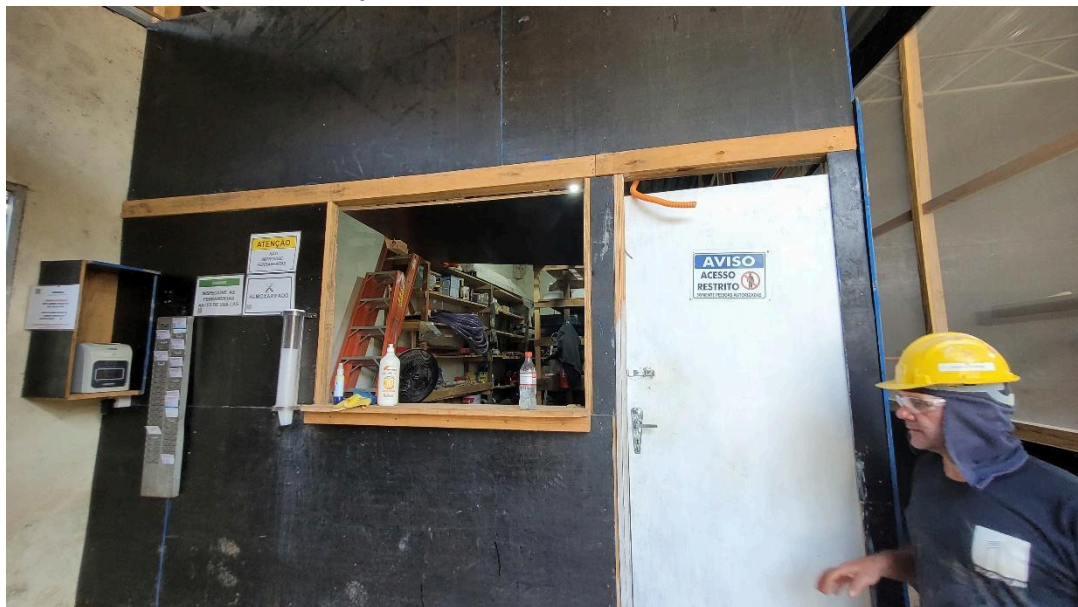
Além disso, as imagens da obra também evidenciam que o **canteiro de obras** foi montado utilizando uma espécie de **barracão de madeira ou tapume**, em vez de containers alugados, conforme estava previsto na planilha. Esse fato gera mais uma **divergência** significativa entre o que foi pago e o que realmente foi executado, uma vez que o aluguel dos containers continua sendo pago mensalmente, apesar de não haver evidências da utilização dos mesmos na obra.

Imagem 03 – Vistoria 09/09/24 – Canteiro de obras em tapumes, almoxarifado.

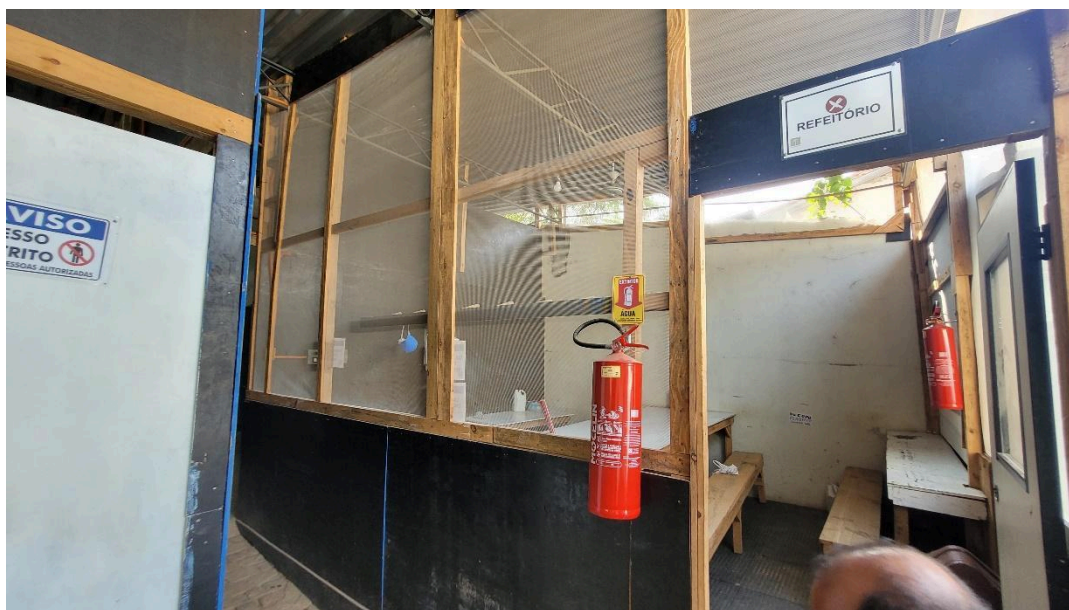
Imagem 04 – Vistoria 09/09/24 – Canteiro de obras em tapumes, refeitório.

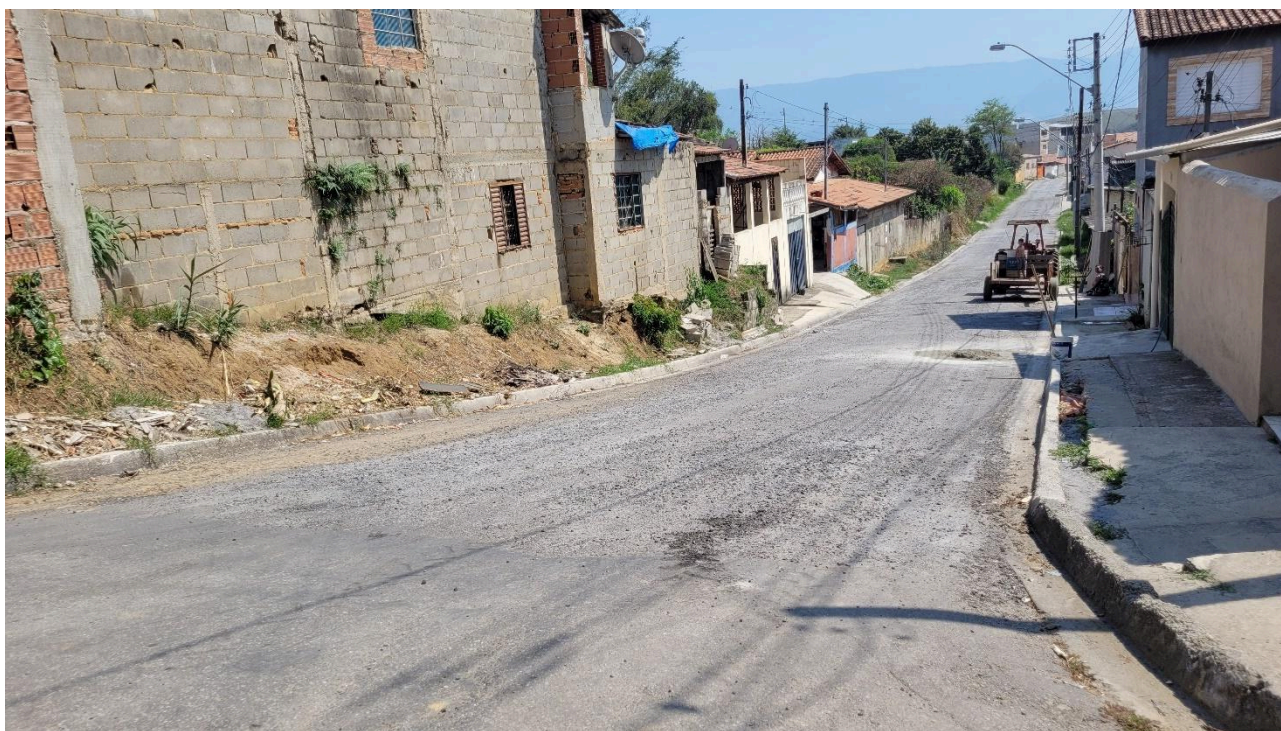
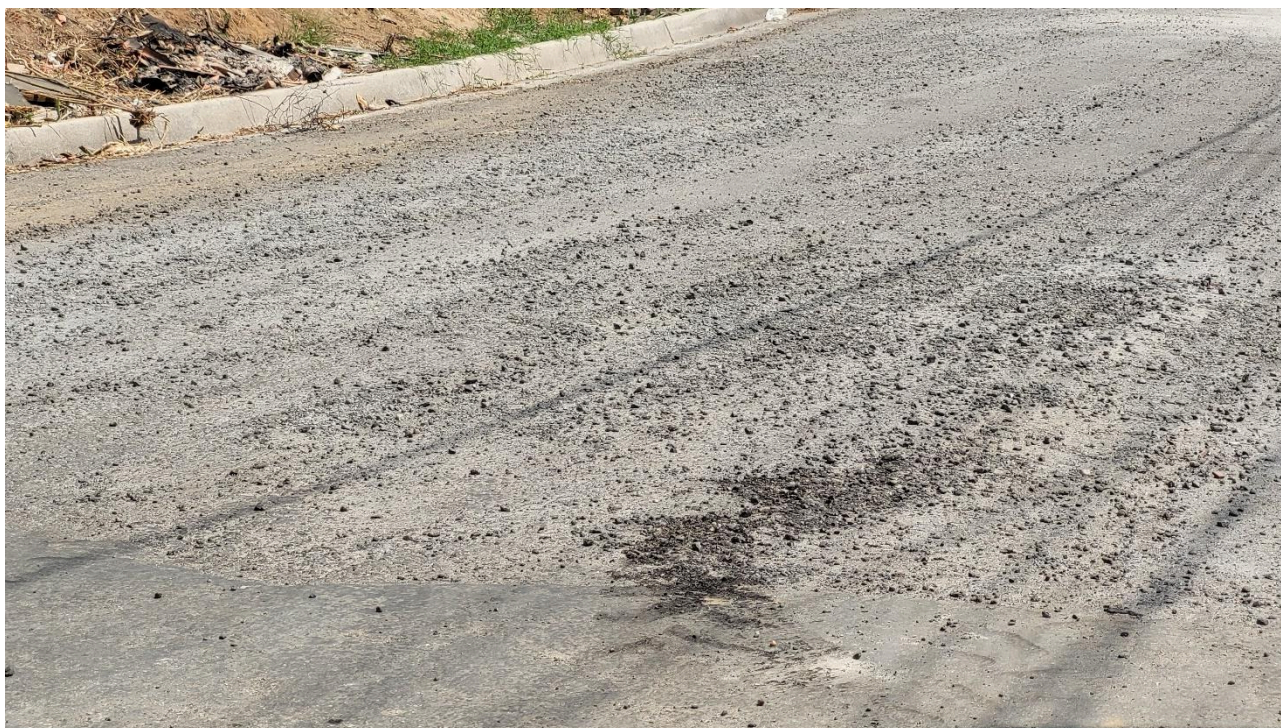
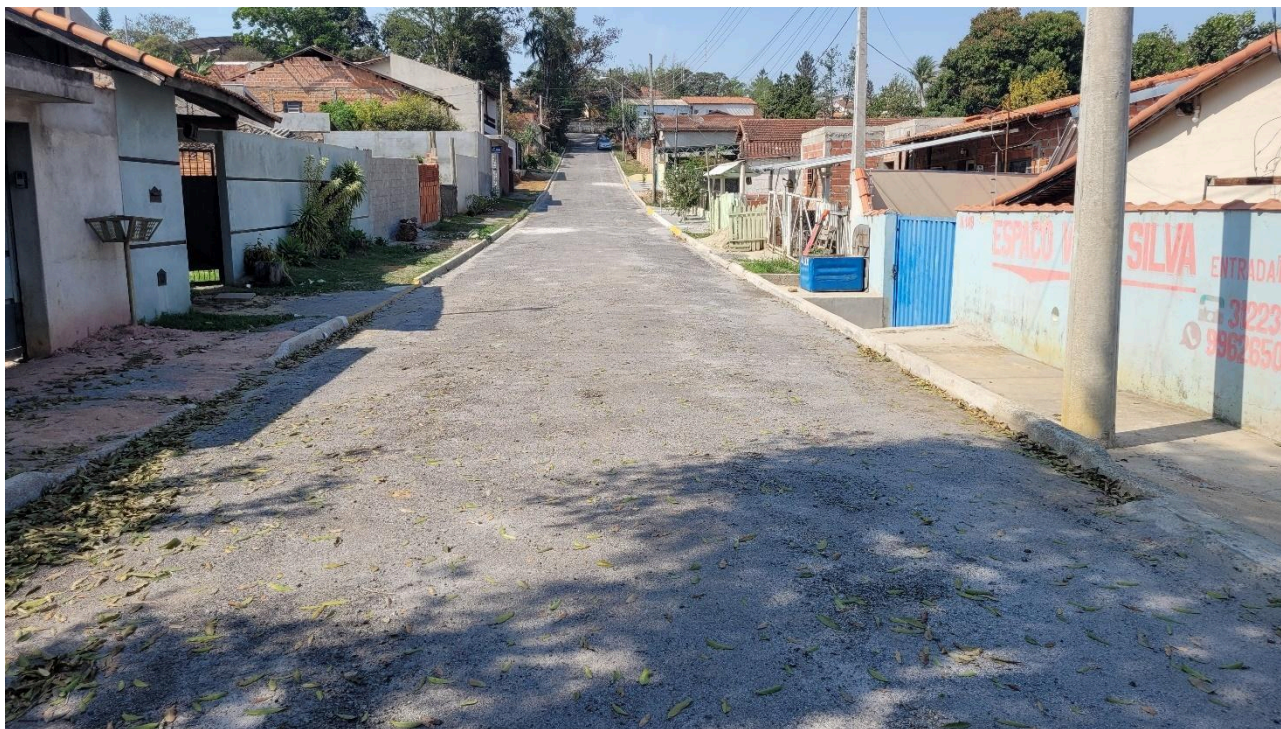
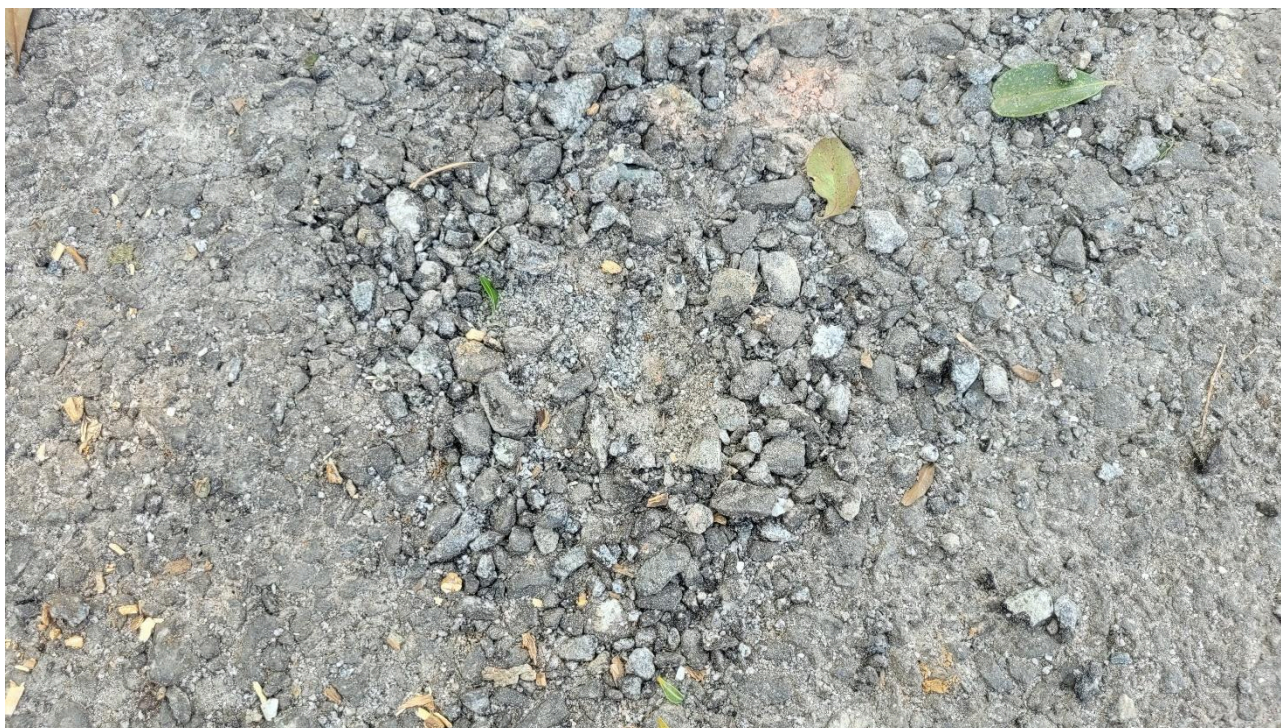
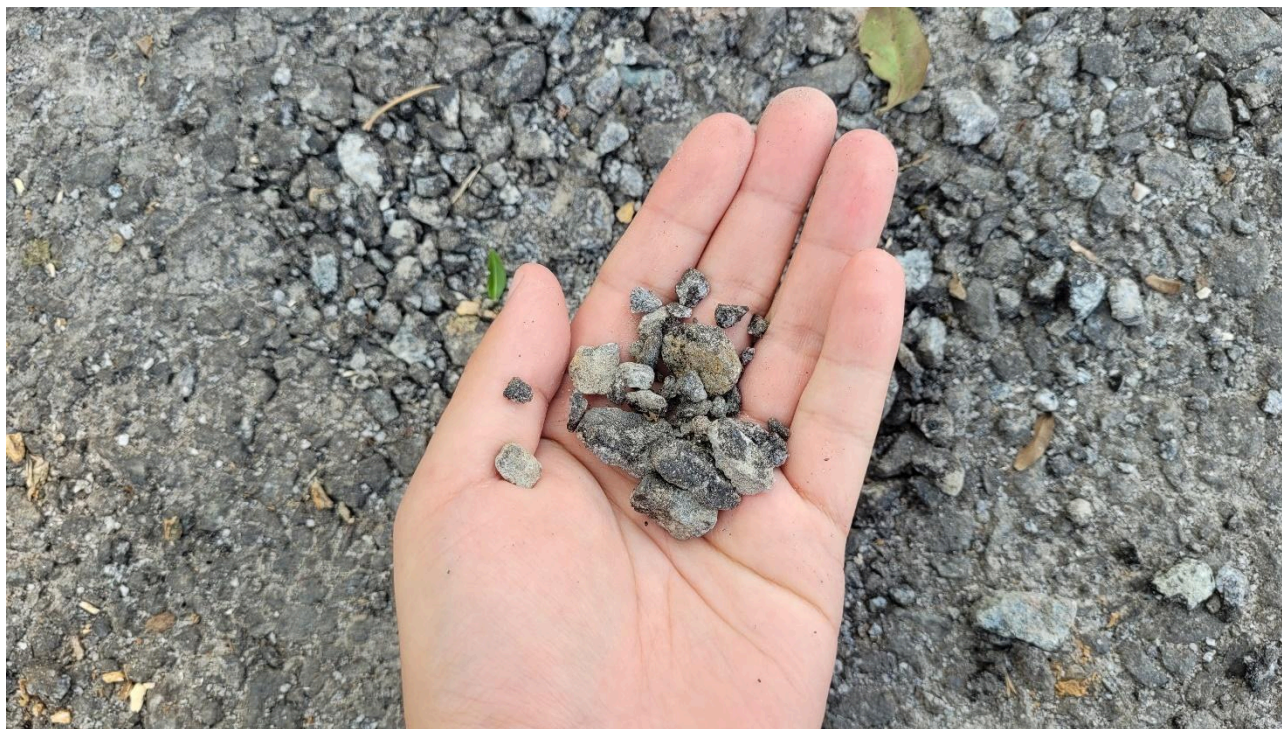
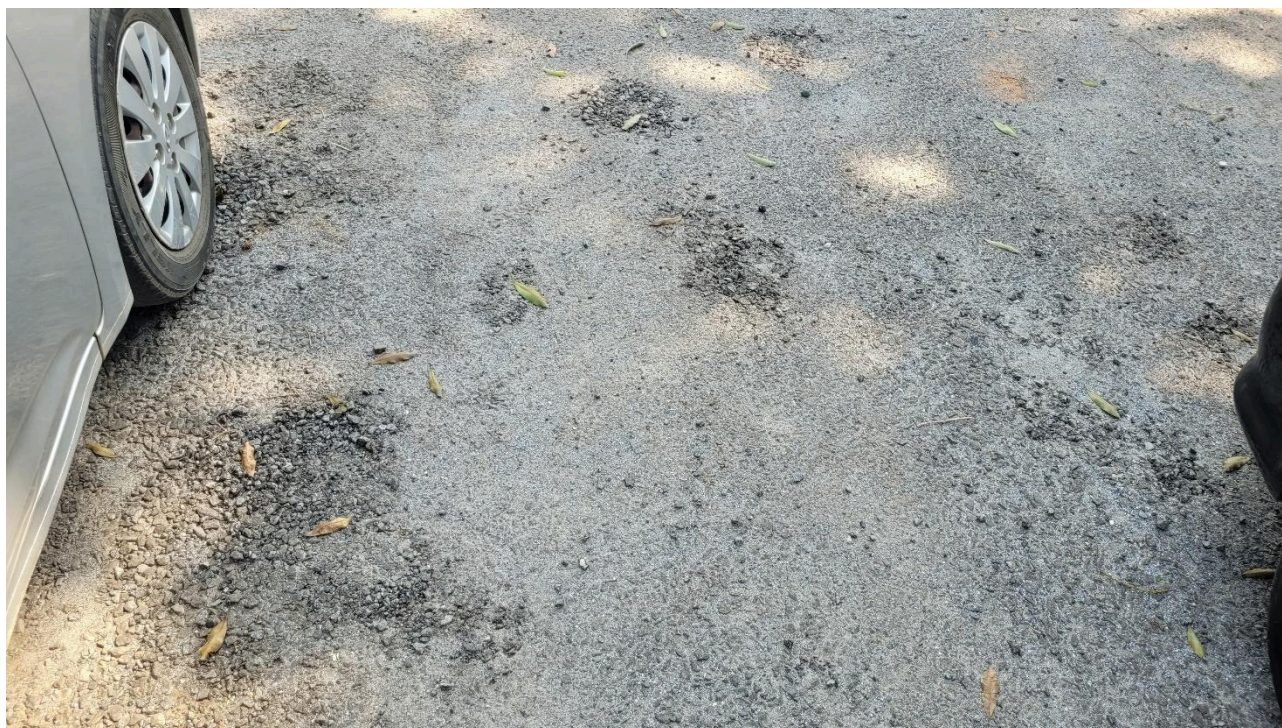
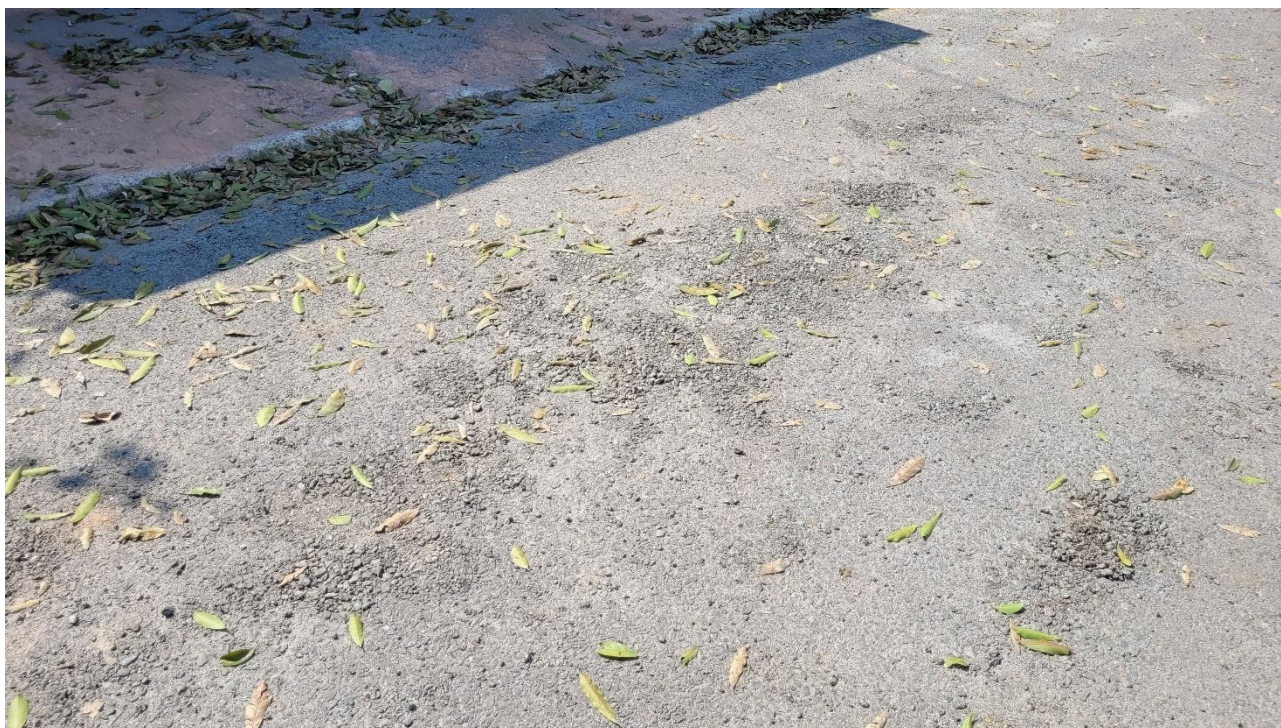
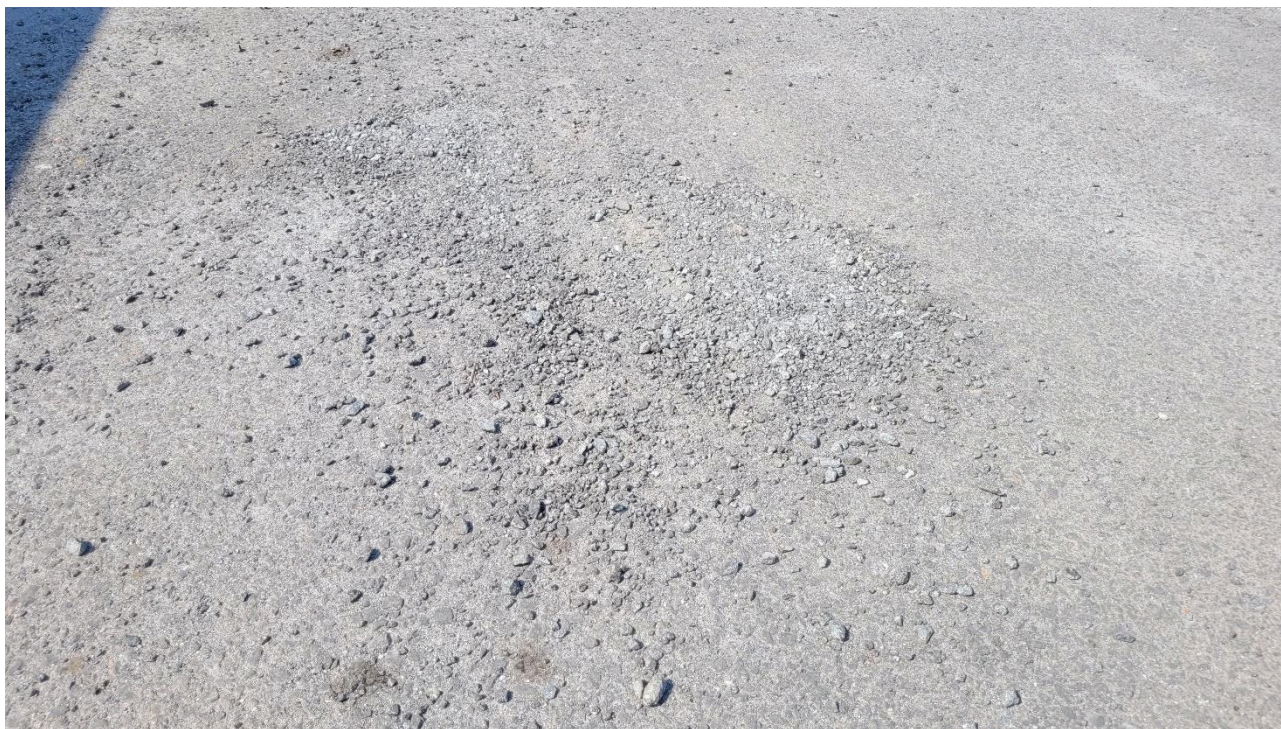
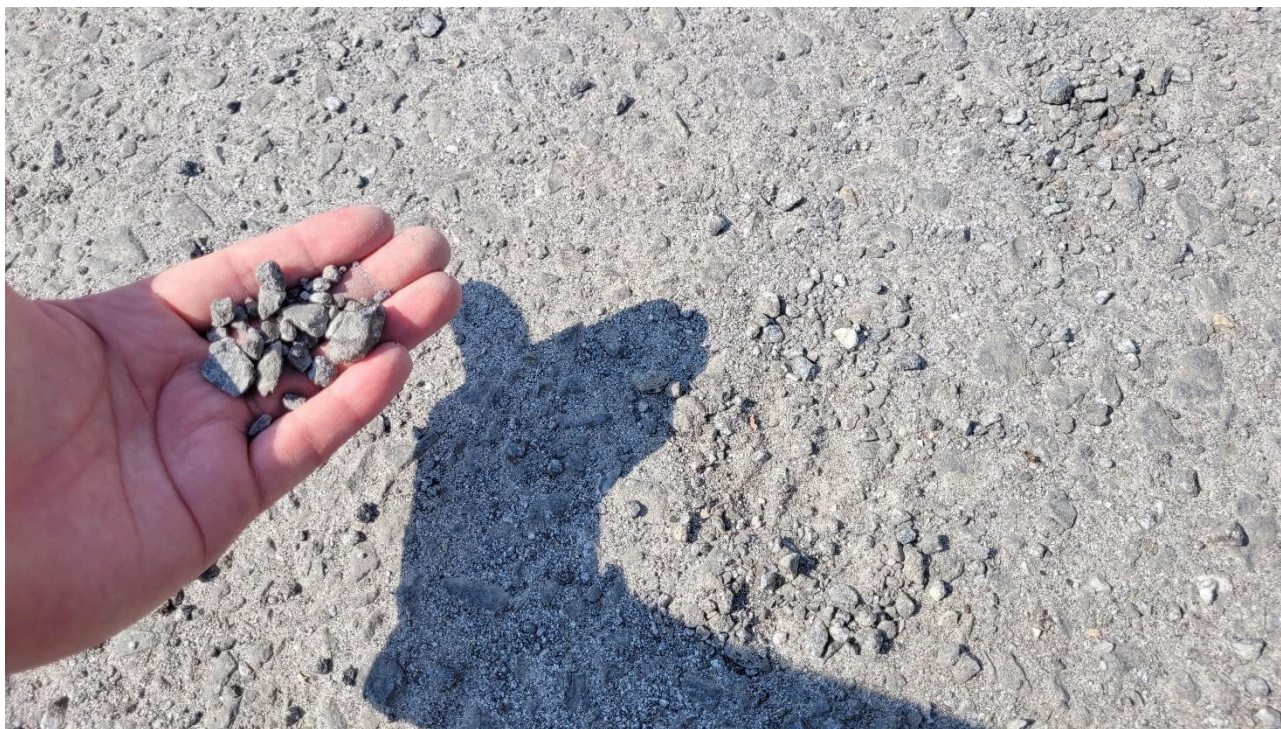
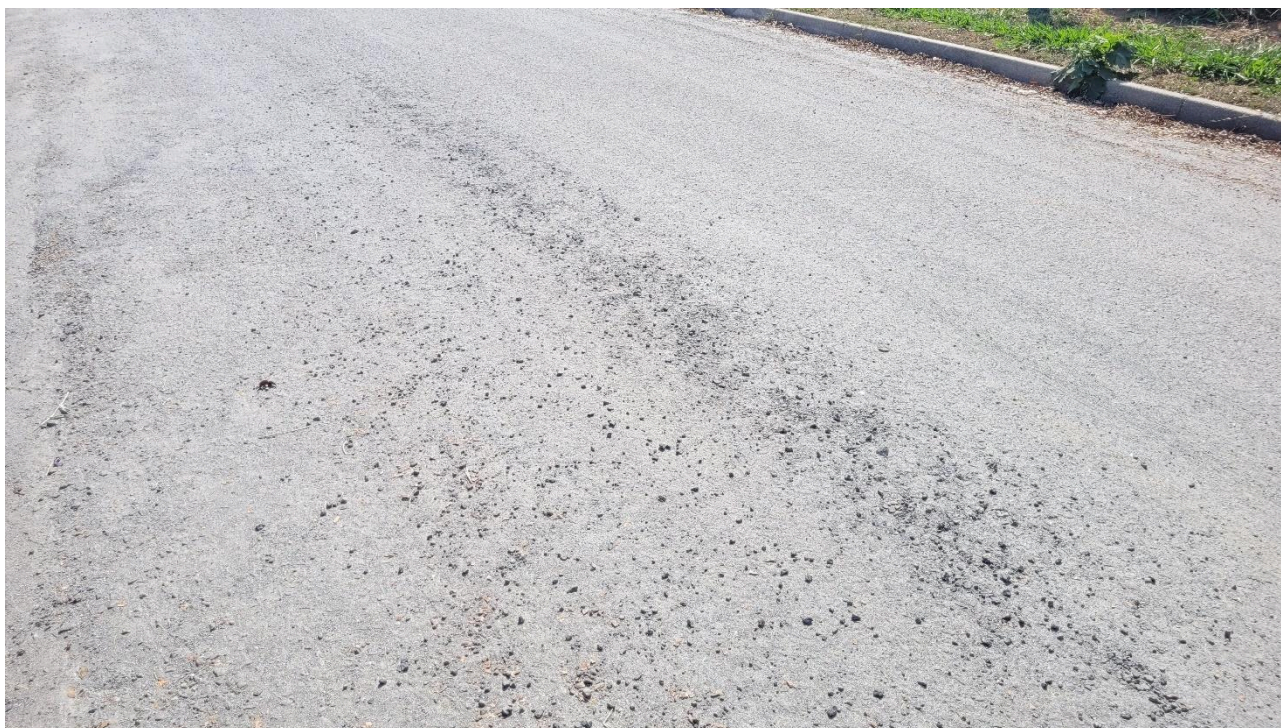
No dia 13 de setembro de 2024 foi realizada uma vistoria **in loco** nas ruas dos bairros Pingo de Ouro e Vila Bela, com o objetivo de verificar as condições da pavimentação recentemente executada. Durante a inspeção, foram constatadas diversas patologias que comprometem a integridade e a durabilidade do pavimento. As patologias observadas sugerem falhas significativas no processo de execução, especialmente no que tange à compactação e à dosagem de materiais, levantando questionamentos sobre a qualidade da obra e o acompanhamento técnico. A seguir, serão apresentadas imagens capturadas durante a vistoria, seguidas de uma análise detalhada sobre as principais patologias identificadas, suas causas prováveis, e as responsabilidades envolvidas.

As patologias identificadas são indicativas de falhas de execução, possivelmente exacerbadas por um projeto deficiente e pela ausência de fiscalização eficaz. Isso resultou em uma obra que apresenta desgaste prematuro e instabilidade, com risco de novas intervenções serem necessárias em breve.
