RELATÓRIO FOTOGRÁFICO

Ocorrência: Degradação de TCRA na gleba remanescente do contrato CODESG / Itaguá.

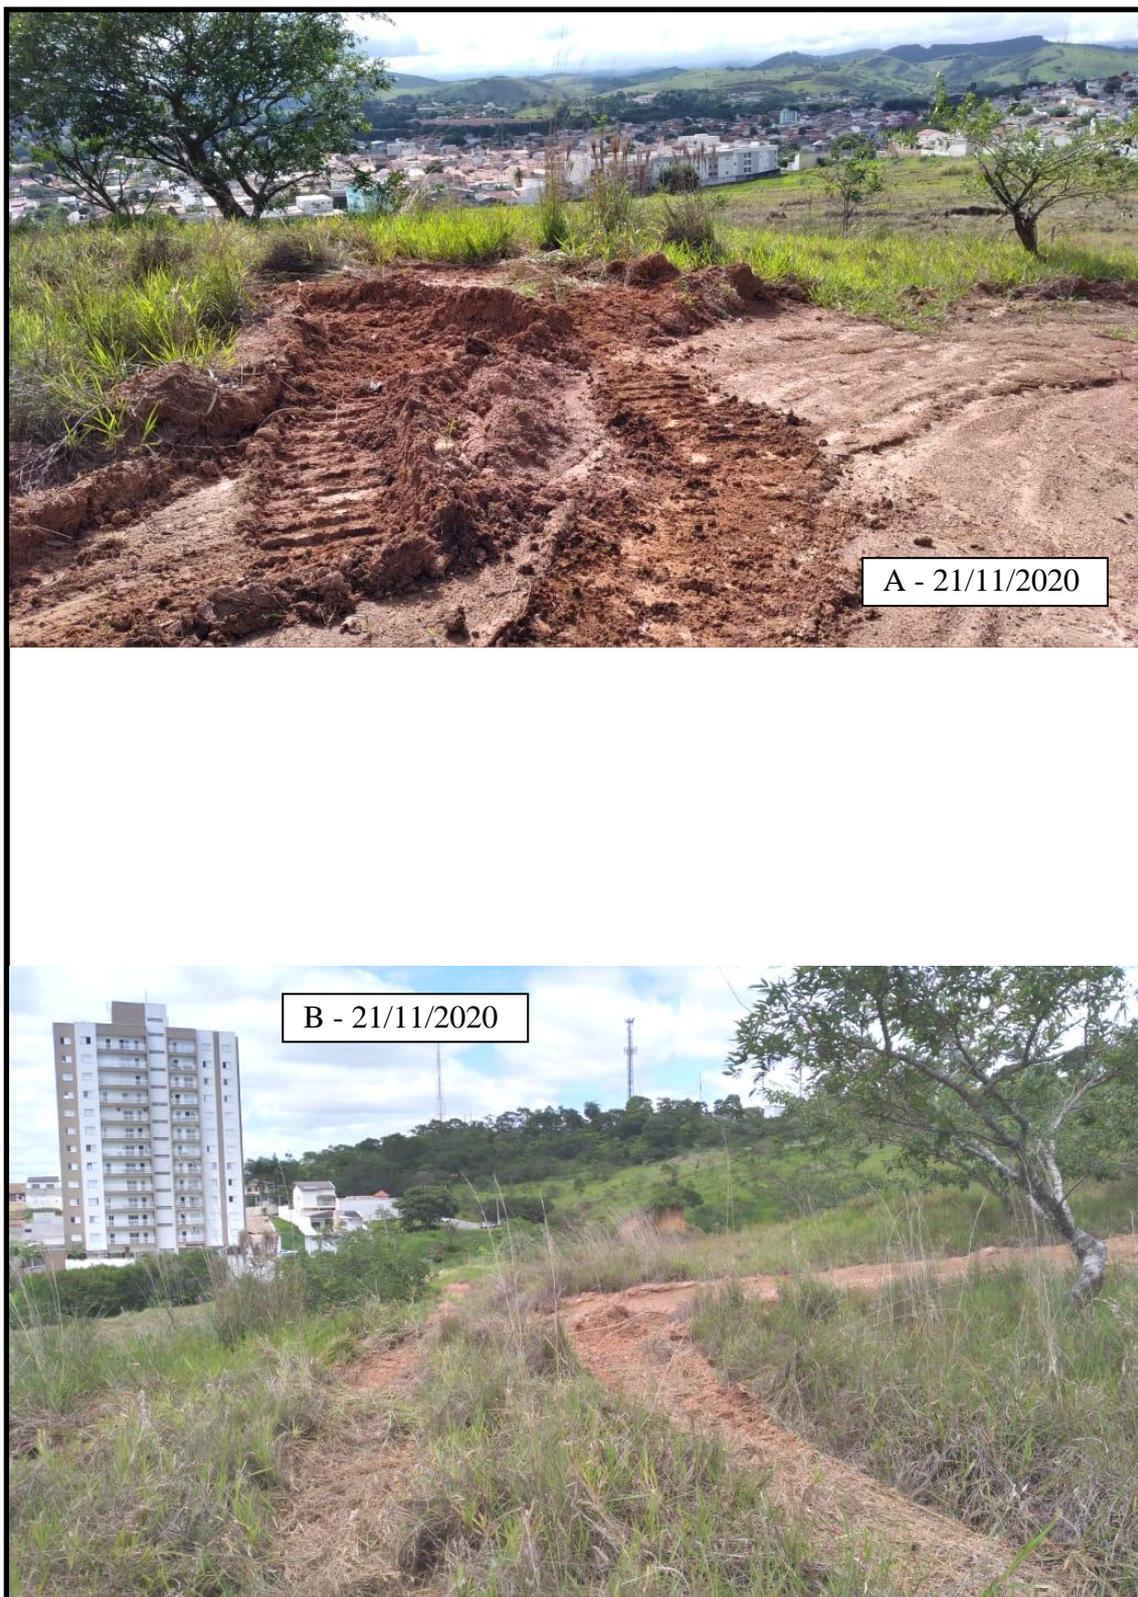
Figura 1 – Degradação de área de TCRA - Termo de Compromisso de Recuperação Ambiental de responsabilidade da CODESG. Retroescavadeira acessou terreno adjacente para serviços de terraplanagem passando, inclusive, por APP - Área de Preservação Permanente, fato que confira crime ambiental, segundo a Lei Nº 9.605/1998 - Art. 48: “Impedir ou dificultar a regeneração natural de florestas e demais formas de vegetação”.

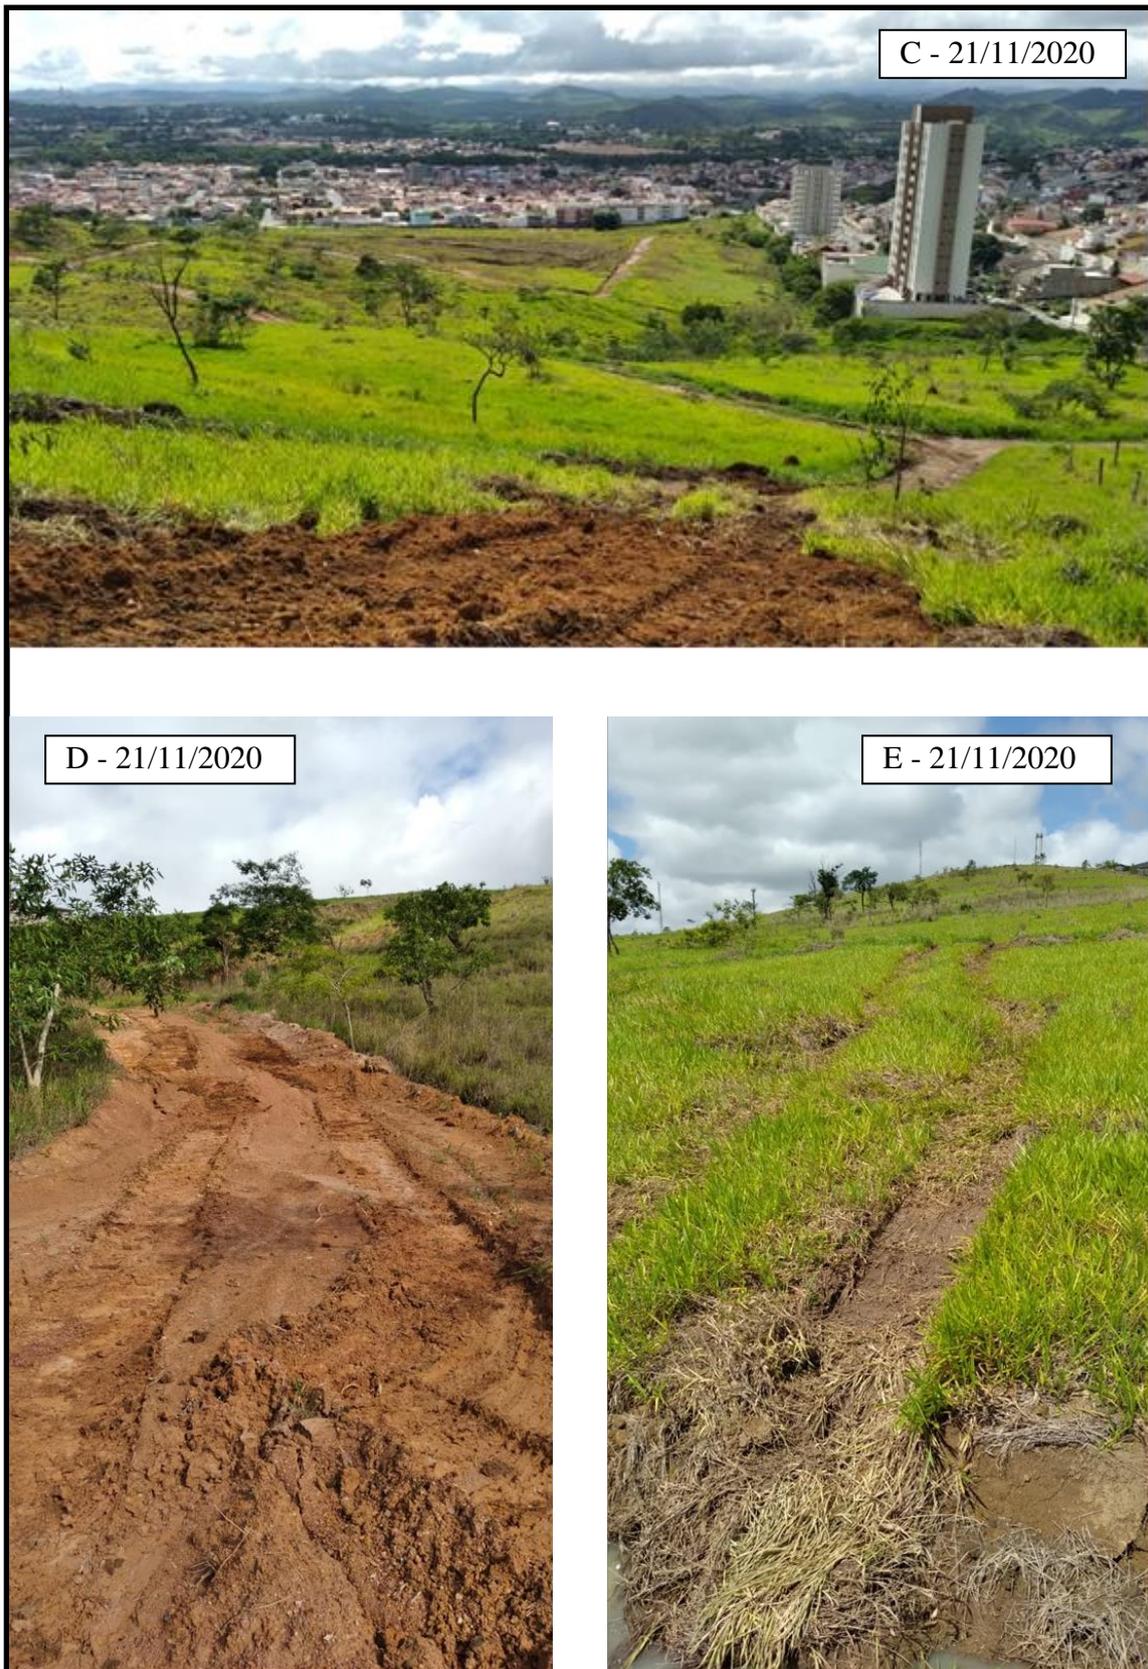
Figura 2 – Nas fotos “C”, “D” e “E” de 21/11/2020 pode-se notar que a retroscavadeira acessou a área de terraplenagem no Residencial Village Mantiqueira **transpassando várias curvas de nível** até chegar ao **área de TCRA**, que também foi transpassada até chegar ao topo da colina.

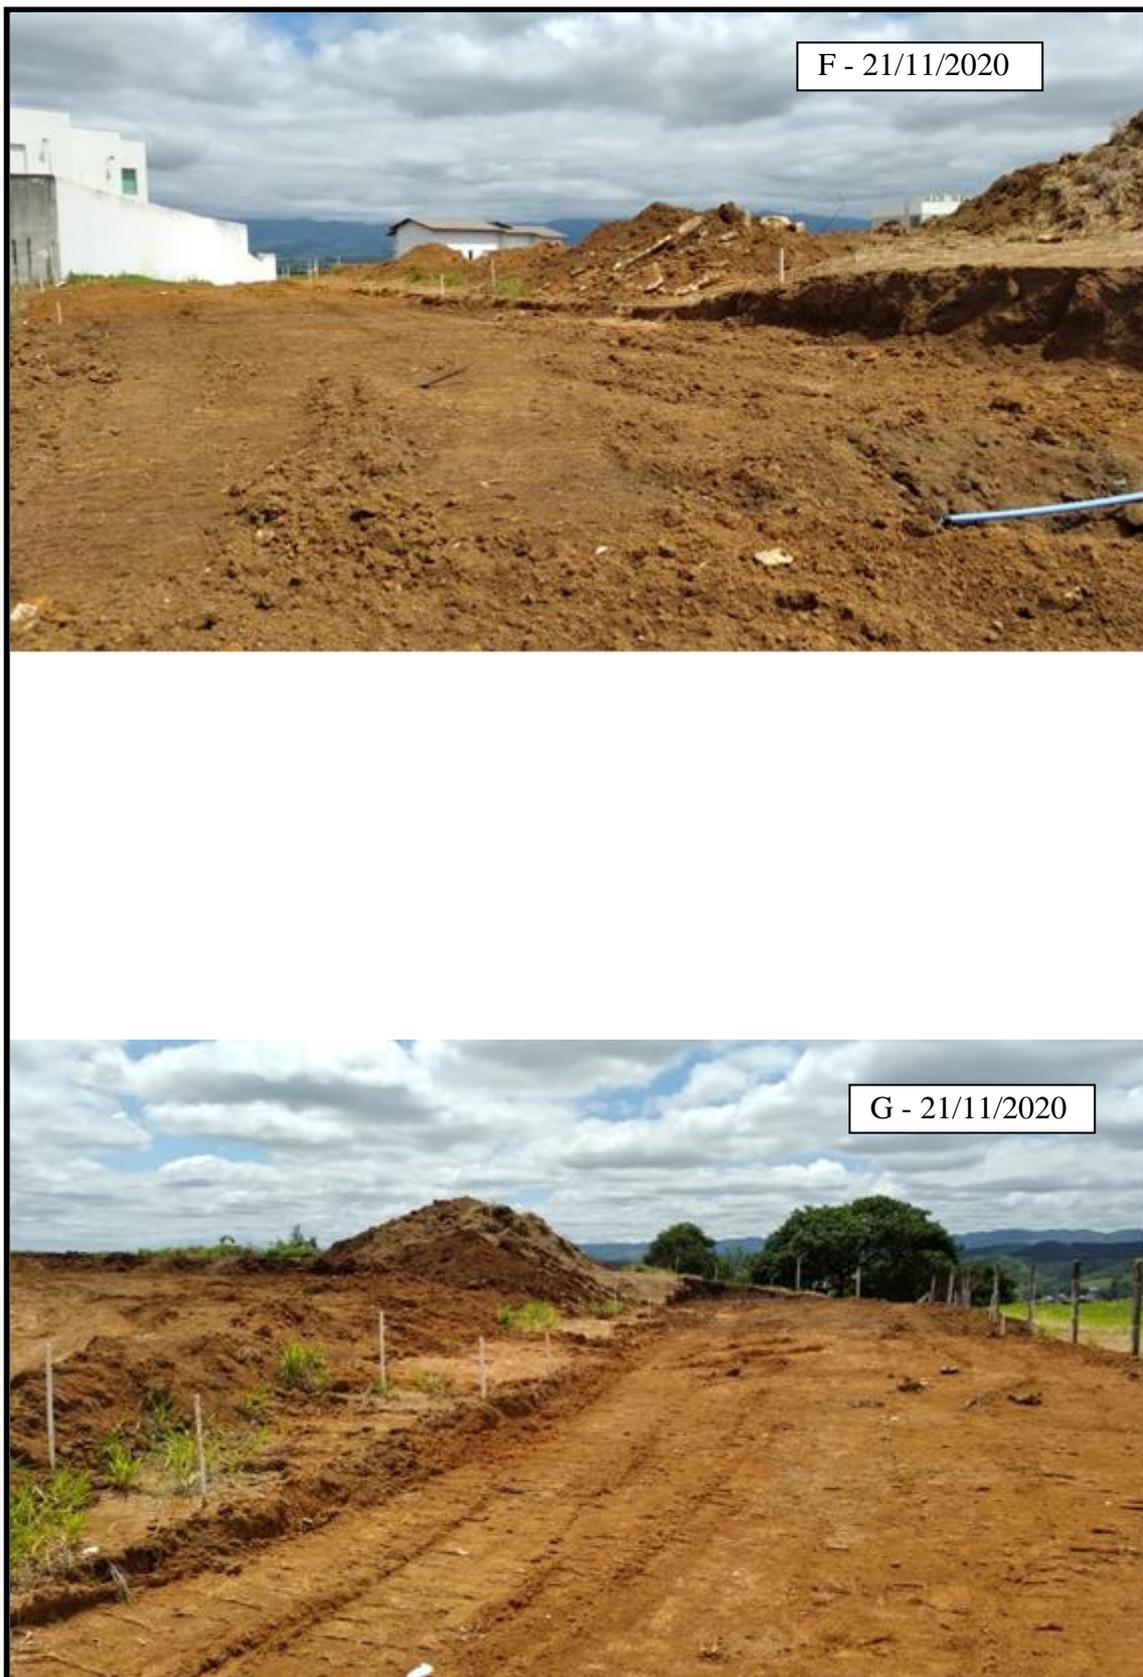
Figura 3 – Terraplenagem para preparação e venda de lotes no residencial Village Mantiqueira.

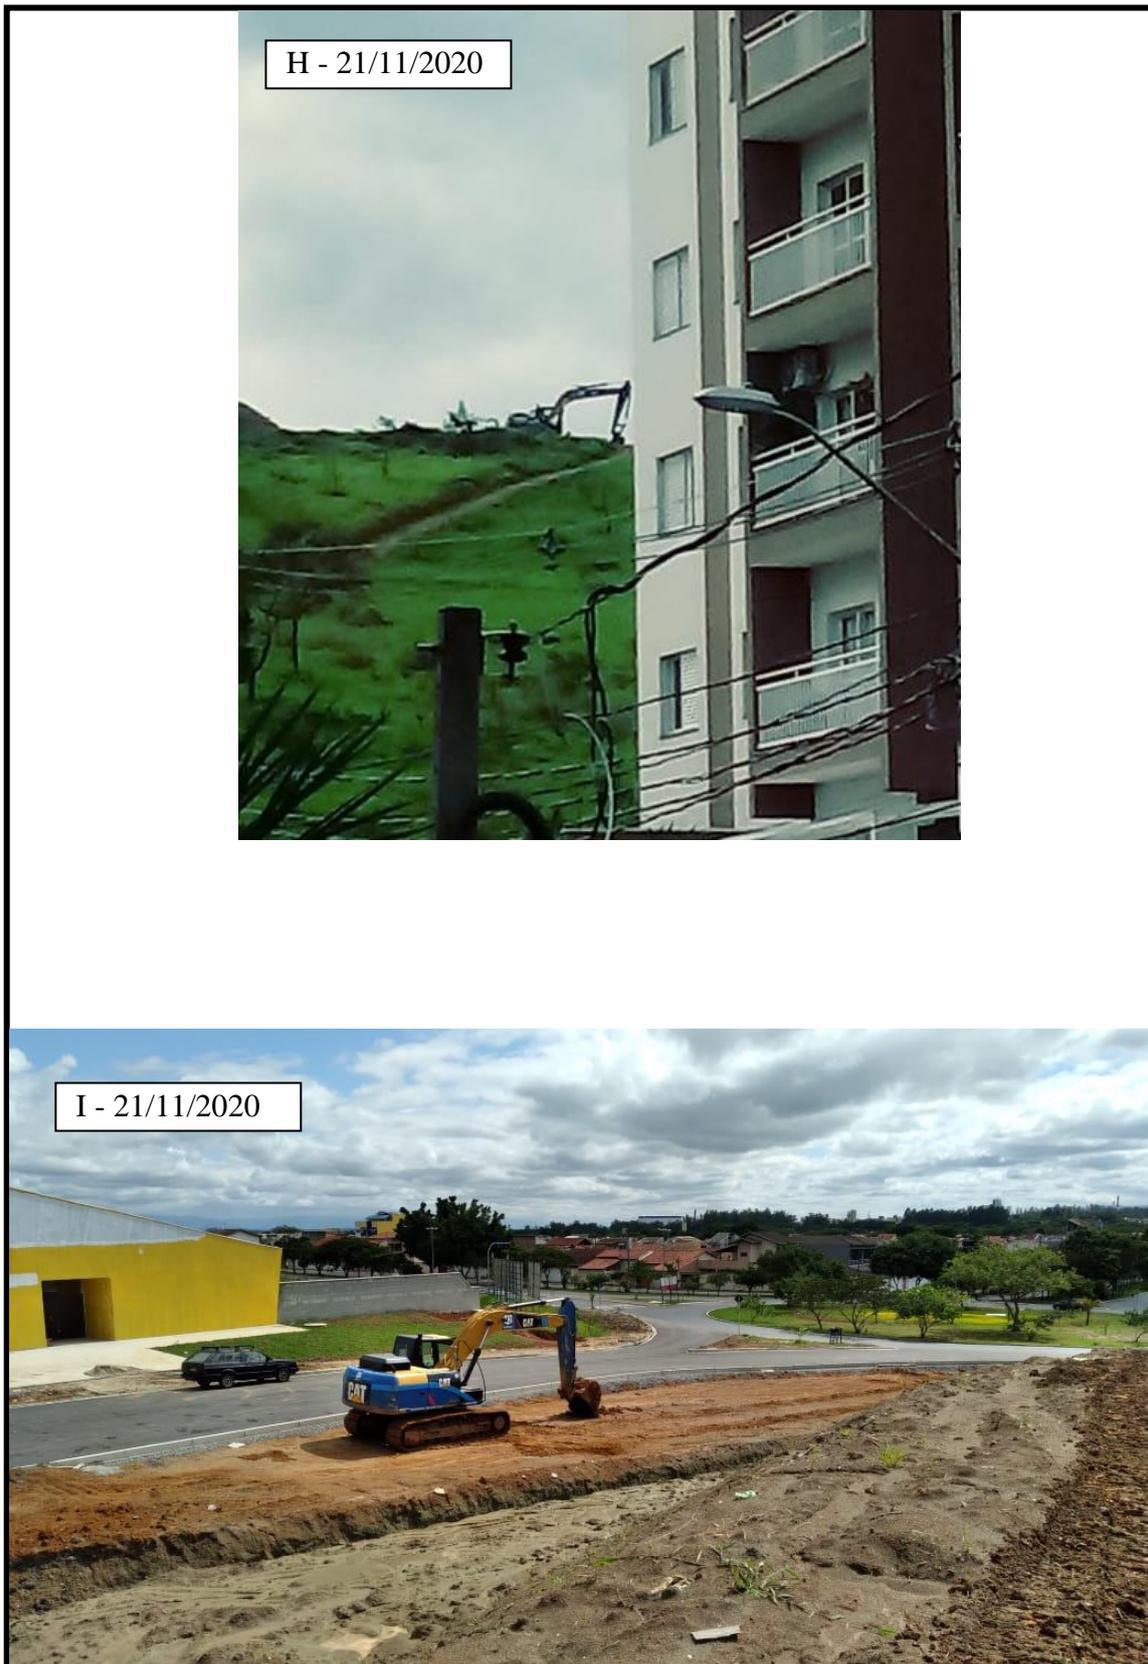
Figura 4 - Na foto “H” morador do Portal das Colinas pôde registrar a movimentação da retroescavadeira, que chamou a atenção da vizinhança. Tudo indica que esta retroescavadeira seja de propriedade da **Empreiteira A3, contratada pela CODESG**, na foto “I” estacionada próxima a creche do Parque do Sol em um dos acessos à gleba remanescente.
