TERMO DE INSPEÇÃO No. **9** **2018**

Vistoria para avaliação de risco de construção de muro de arrimo

RELATÓRIO FOTOGRÁFICO DE VISTORIA - Nº 143/2018

Assunto: Processo 96.788 / 2017 – Muro de Arrimo (Rampa do Tata)
Requerimento 0124 / 2018

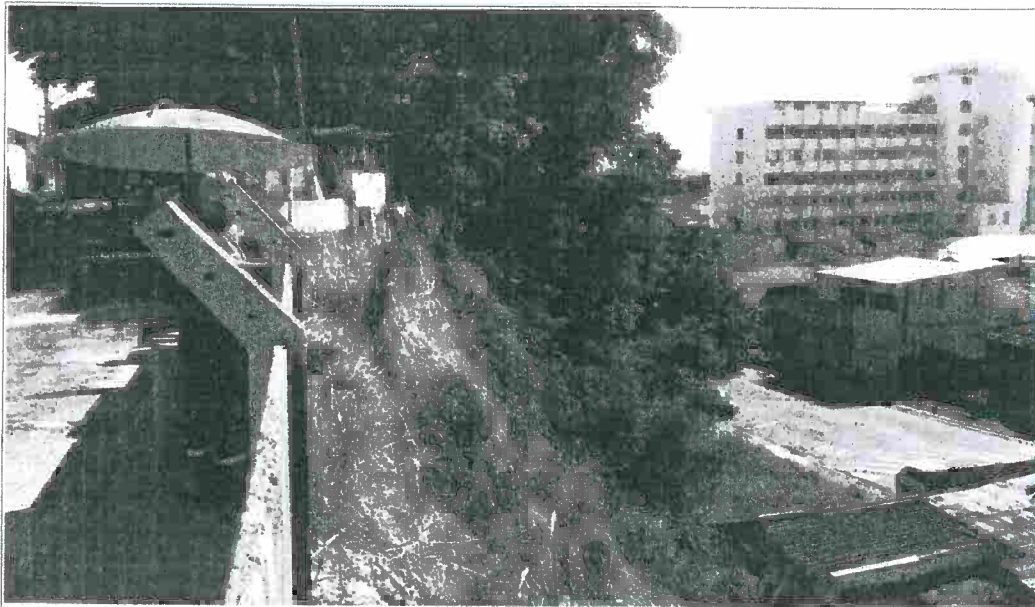
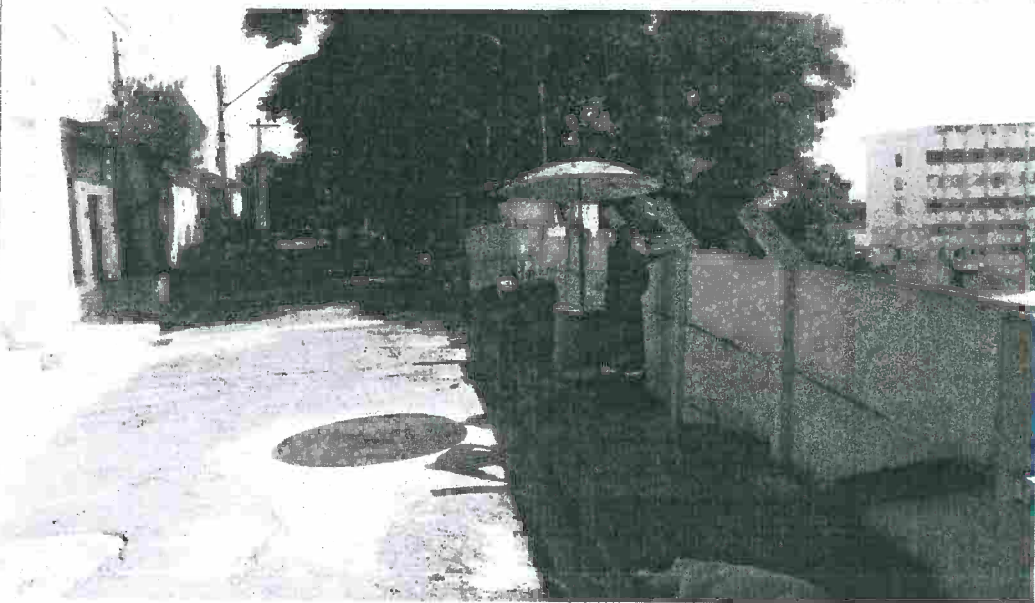
Anexo I – Relatório fotográfico.

01 – Trata-se de uma construção irregular ao topo do talude (garagem irregular com rampa de acesso);

02 – Construção de um "barraco" sendo utilizado como depósito de lixo reciclável;

03 – Talude de corte próximo a residências;

04 – Presença de árvores inclinadas no talude de corte; e

05 – Trincas e afundamento no asfalto e na guia próximo a garagem irregular.

- Remoção da garagem e do "barraco";
- Colocação de manta Geotêxtil no talude ou construção de muro de arrimo;
- Retirada da vegetação que se encontra ao topo do talude; e
- Reparo das vias acima do talude.

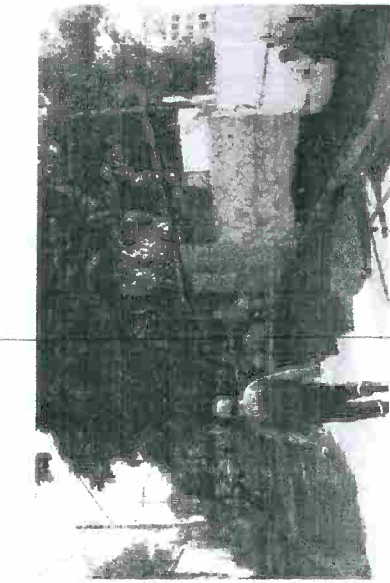
Ilustração 1

- Feita vistoria a olho nú, foi constatado uma construção de um "barraco" sendo utilizado como depósito de lixo reciclável; (Fig. 1)
- Presença de árvores inclinadas no talude de corte; (Fig. 2)
- Construção irregular no topo do talude (garagem irregular com rampa de acesso); (fig. 3)
- Trincas e afundamento no asfalto e na guia próximo a garagem irregular. (Fig. 4)
- Talude de corte próximo a residências; (Anexo termo de inspeção)
- Devido ao afundamento da via (Fig. 4) propicia-se concentração de água de chuva ou de limpeza no referido trecho.
- O presente Relatório Fotográfico nº143/2018 complementa o Termo de inspeção nº 29-2017 e nº 9-2018
