VISTORIA NO PÓLDER DO RIBEIRÃO GUARATINGUETÁ

RELATÓRIO DE VISTORIA TÉCNICA

4. SITUAÇÃO ATUAL E DIAGNÓSTICO DA ÁREA 02 (JARDIM RONY)

REGISTRO FOTOGRÁFICO ÁREA 2

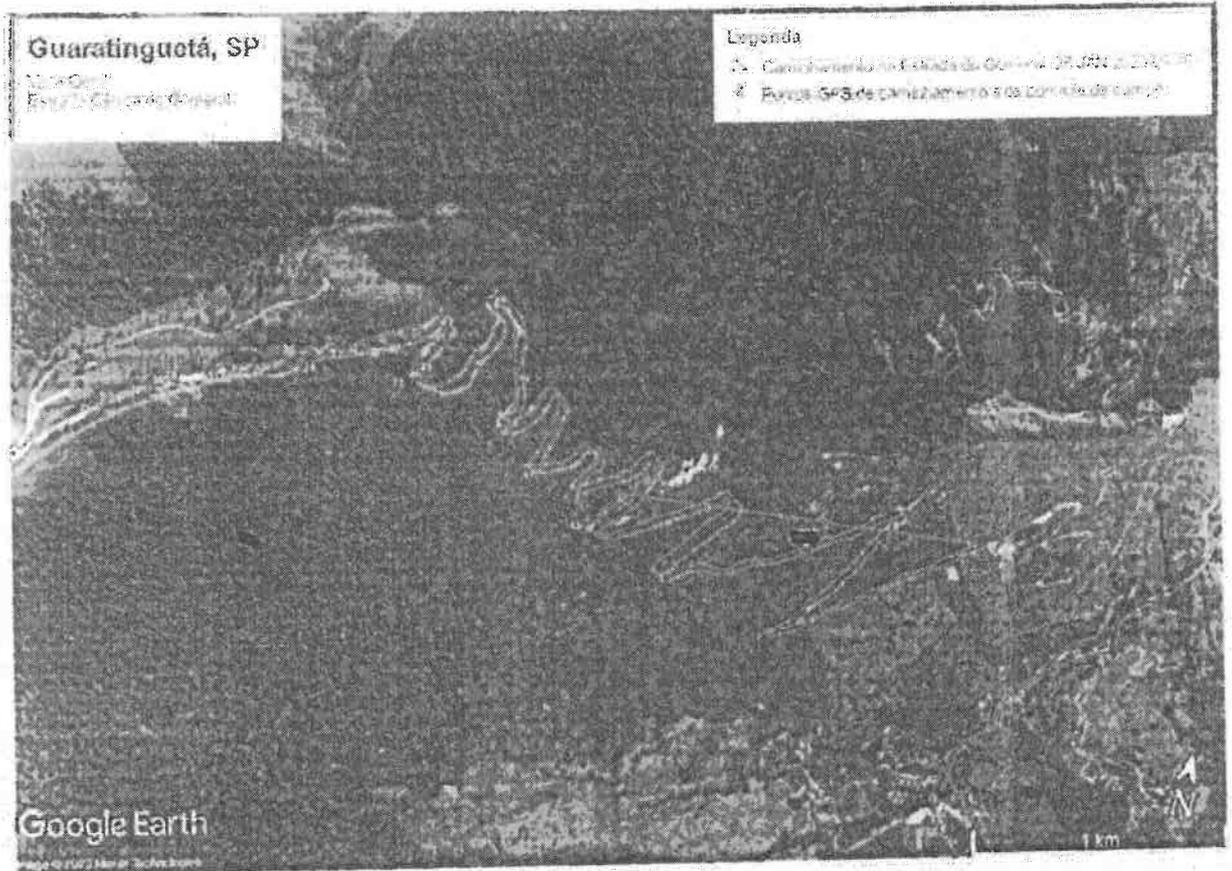
Figura 2. Estrada Cênica do Gomerai. Vista geral da área de estudos vistoriada, onde o caminhamento para reconhecimento é representado pela linha vermelha, e os Pontos GPS 20 a 51, de controle de campo, em azul (Imagem do Google Earth de junho de 2022). O Registro Fotográfico, apresentado em anexo, tem como controle os Pontos GPS ora apresentados.
