**PREFEITURA DA ESTÂNCIA  
TURÍSTICA DE GUARATINGUETÁ**

**TERMO DE VISTORIA**

**Nº 024**

| LOCALIZAÇÃO: | Estrada Paulo Virgílio, KM 21 | Nº S/N | |

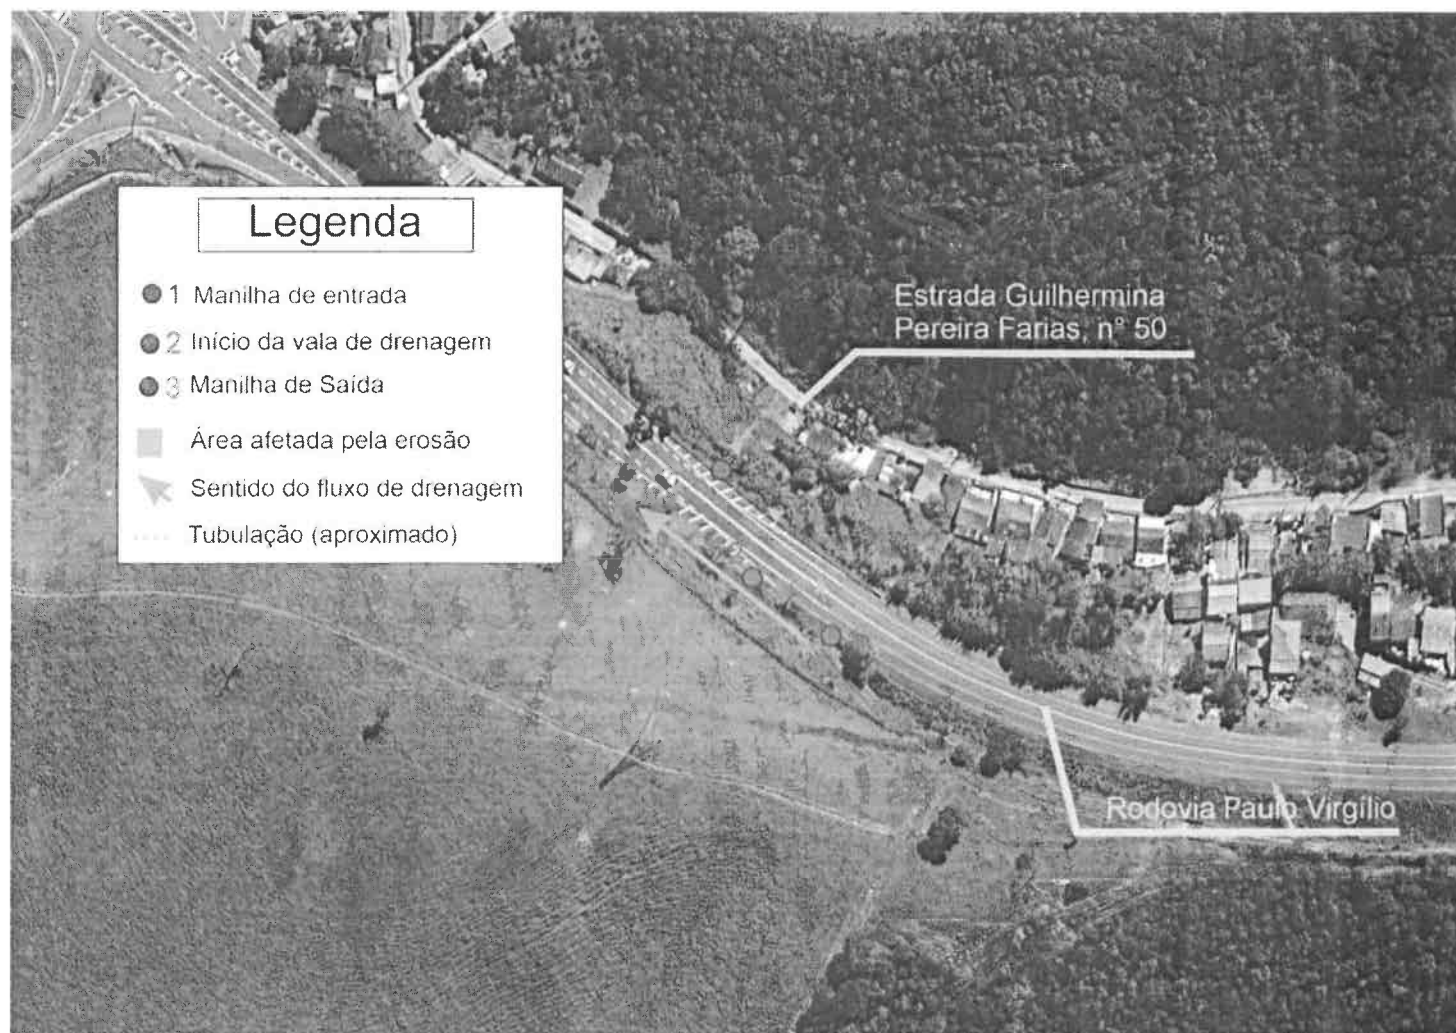
No local fica nítida a ação da água, que originou uma erosão do topo até a base do talude com carreamento de material que termina depositado no Córrego Quebra Cangalha, e na área entre o córrego e o ponto 2, além da erosão no talude, há também danos a Estrada Guilhermina Pereira Farias e danos a sustentação da estrada já no local entre a via e o Córrego Quebra Cangalha.

As informações foram compiladas no mapa abaixo para facilitar o entendimento geral de toda a situação narrada no relatório de inspeção:

A Defesa Civil Municipal no tocante a recomendações, fará expediente a Secretaria de Planejamento para que esta coordene com o DER, responsável pela Estrada Paulo Virgínio uma forma de disciplinar o fluxo de água pluvial de forma a interromper o fenômeno de erosão no talude.
