PREFEITURA MUNICIPAL DA ESTÂNCIA TURÍSTICA DE GUARATINGUETÁ

RELATÓRIO FOTOGRÁFICO

Executor:	Secretaria de Planejamento, Coordenação e Habitação	Data:	26 / 08 / 2022
Serviço:	Vistoria técnica na Creche Euterpe Quissak	Processo:	
Endereço:	Parque do Sol	Folha:	01 / 12

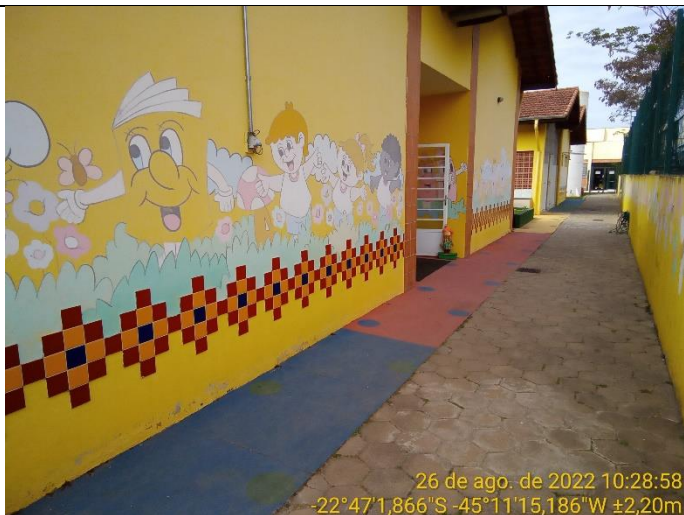
As fachadas laterais e de fundo da escola não apresentam danos evidentes causados pela movimentação da edificação. Portanto, caracteriza-se recalque diferencial, pois parte da edificação se manteve na posição inicial e outra parte se movimentou.

4.3 Fundo da escola sem danos

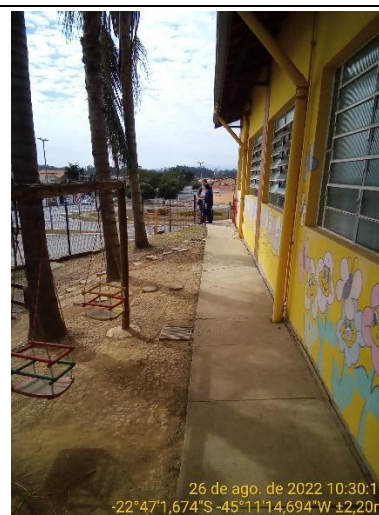
4.4 Lateral da escola sem danos
