Este Executivo Municipal formula o presente para acusar o recebimento do Ofício 529/2024, de 10/06/2024 que encaminhou o Requerimento nº 0218/2024, de autoria do Edil, Claudinei Benedito Lopes, solicita informações, sobre a revitalização do Bairro Campinho e bairros adjacentes.

Ref.: Expediente EGOV nº 8257 / 2024 | Requerimento nº 0218-2024 | Processo nº 0975-2024 |
Solicita informações sobre a revitalização do Bairro Campinho e bairros adjacentes

PREFEITURA DA ESTÂNCIA TURÍSTICA DE GUARATINGUETÁ
RELATÓRIO FOTOGRÁFICO DE VISTORIA
 Nº 86/2024
 COMDEC – Coordenadoria Municipal de Defesa Civil

RELATÓRIO FOTOGRÁFICO DE VISTORIA - Nº 143/2018

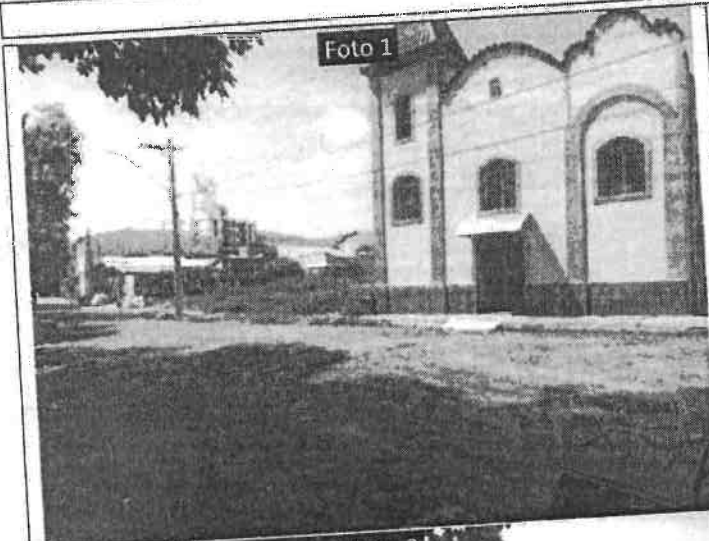
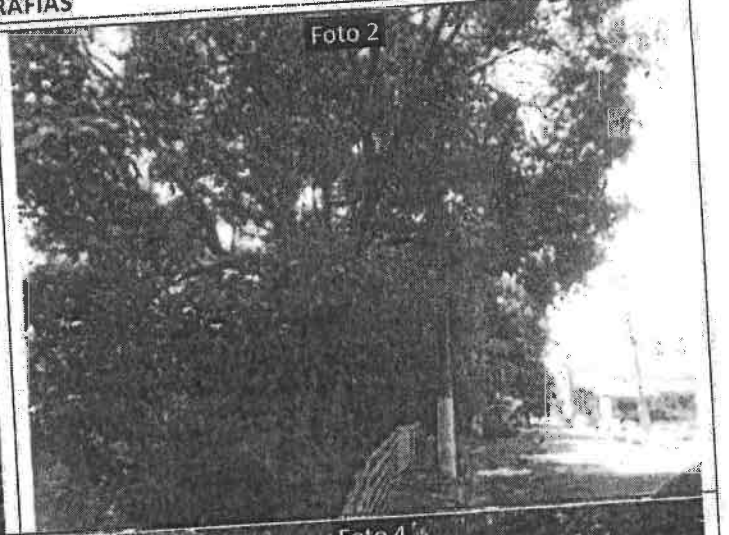
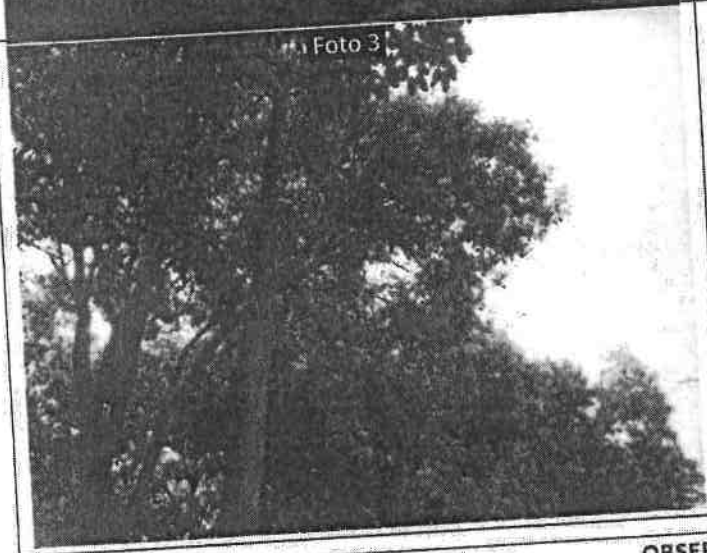
Defesa Civil realizou Vistoria na Rua Santa Luzia, próximo a Igreja, devido a interferência/risco de uma árvore de médio porte de aproximadamente 12 metros de altura próxima a fiação primaria.

Encaminhada cópia do Presente Relatório Fotográfico de Vistoria para Secretaria do Meio Ambiente para conhecimento, bem como contatada EDP para poda ao longo da linha de energia.

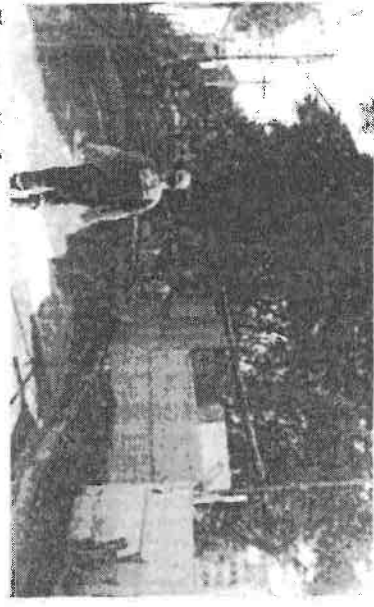
Ilustração 1

- * Feita vistoria a olho nú, foi constatado uma construção de um "barraco" sendo utilizado como depósito de lixo reciclável; (Fig. 1)
- * Presença de árvores inclinadas no talude de corte; (Fig. 2)
- * Construção irregular no topo do talude (garagem irregular com rampa de acesso); (Fig. 3)
- * Trincas e afundamento no asfalto e na guia próximo a garagem irregular. (Fig. 4)
- * Talude de corte próximo a residências; (Anexo termo de inspeção)
- * Devido ao afundamento da via (Fig. 4) propicia-se concentração de água de chuva ou de limpeza no referido trecho.

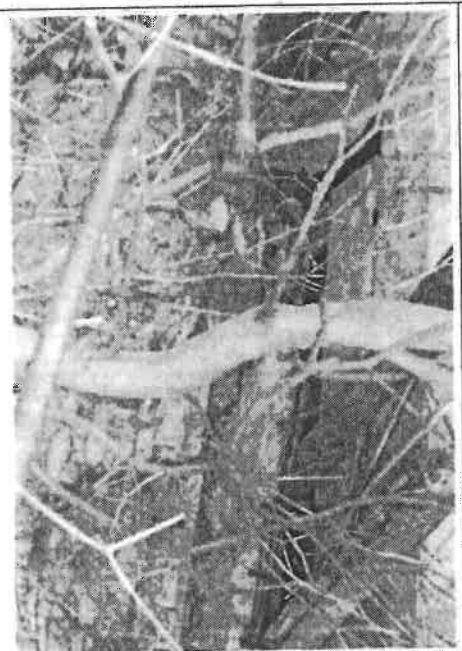
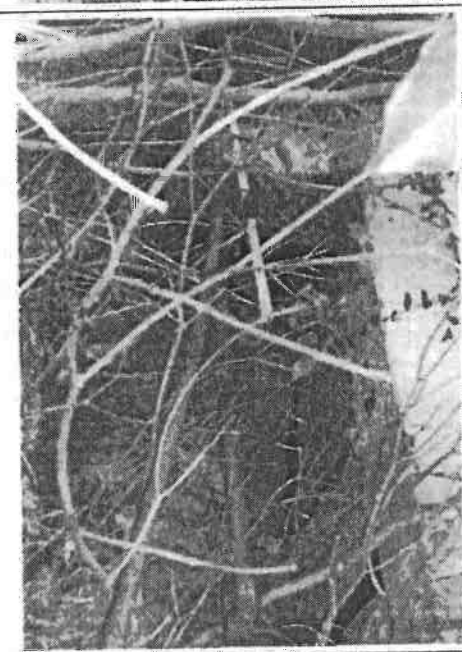
Feito a vistoria no local a olho nu constatado um afundamento em frente a residência, estive no local sr. Marco Guimarães e Marco.

Providências tomadas: Feito isolamento da área de risco de escorregamento.

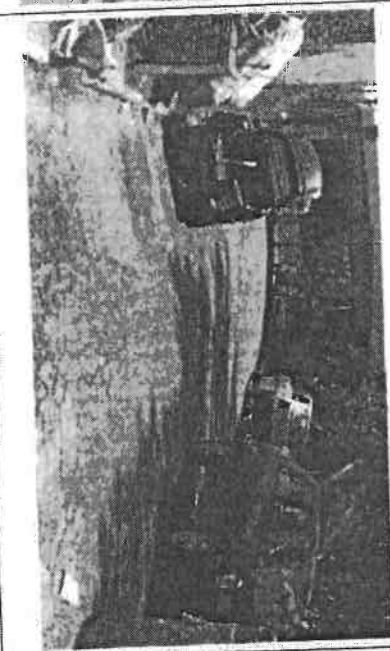
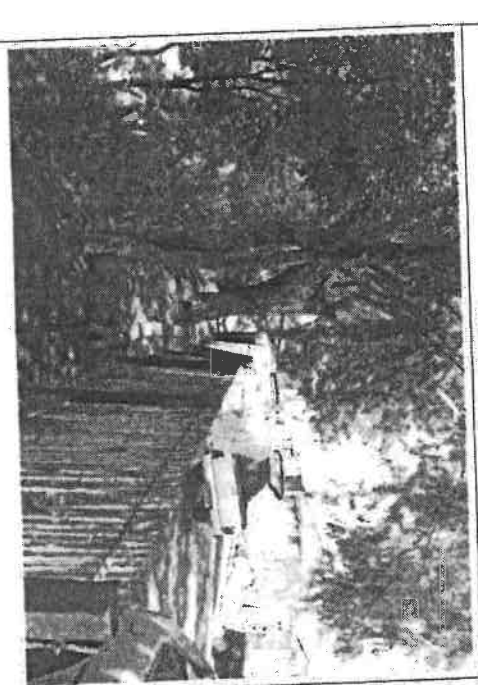
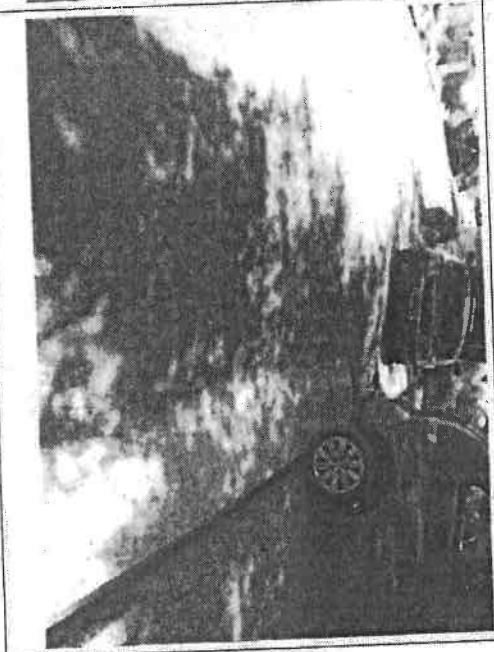
Durante vistoria foi constatado que o reflogradouro é usado para conserto de carros, por uma oficina mecânica que existe no local. Enquanto a calçada está obstruída por vegetação, lixo, sucata e veículos.

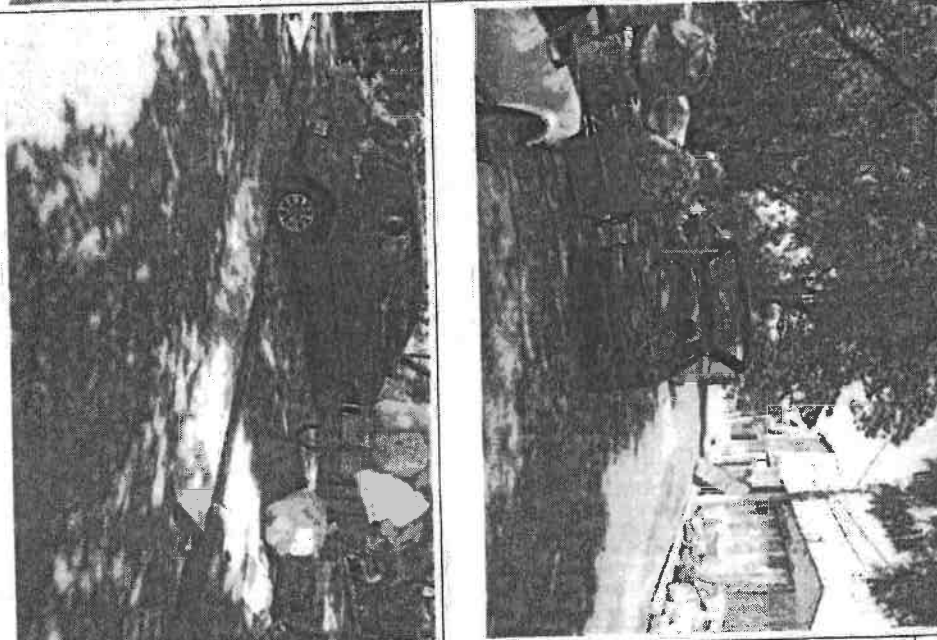
Calçadas de ambos os lados da rua obstruídas por sucata, carrocinhas de reciclagem, veículos e objetos diversos.

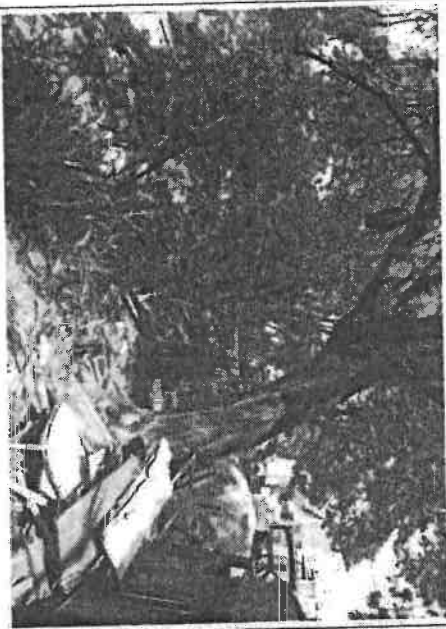
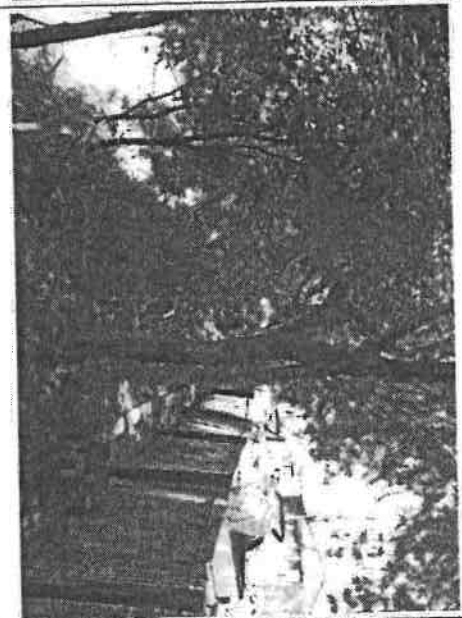
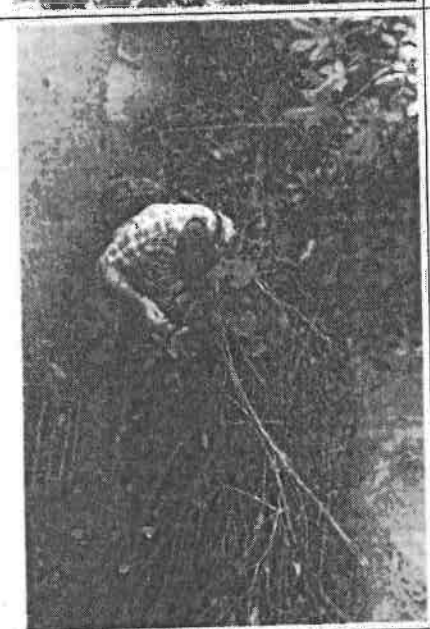
Árvores sobre o talude de corte e vegetação sem manutenção ou limpeza.

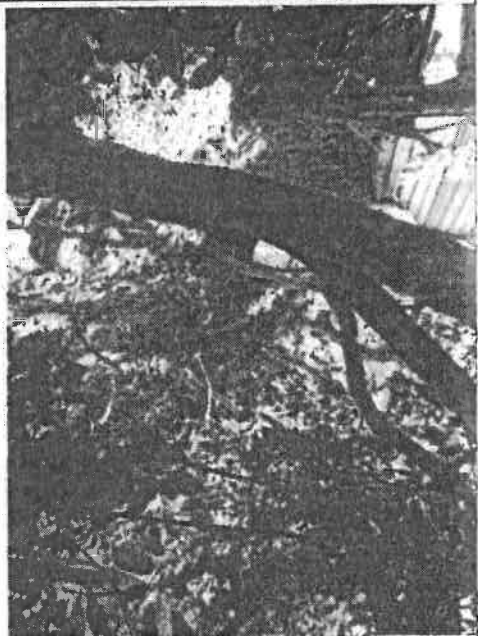
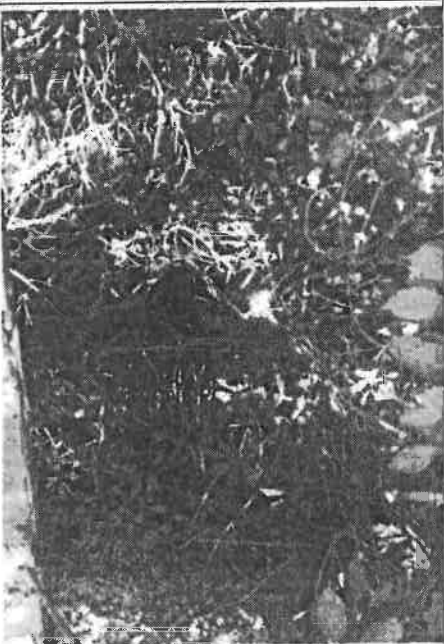
Árvores sobre o talude de corte e vegetação sem manutenção ou limpeza. Árvores colocando em risco edificações.

Encaminhada para Secretarias de Meio Ambiente, Obras e Planejamento para análise e avaliação.
